保養歷史 建築小錦囊

THE HONG KONG INSTITUTE OF
SURVEYORS

發展局保育歷史建築基金資助

目錄

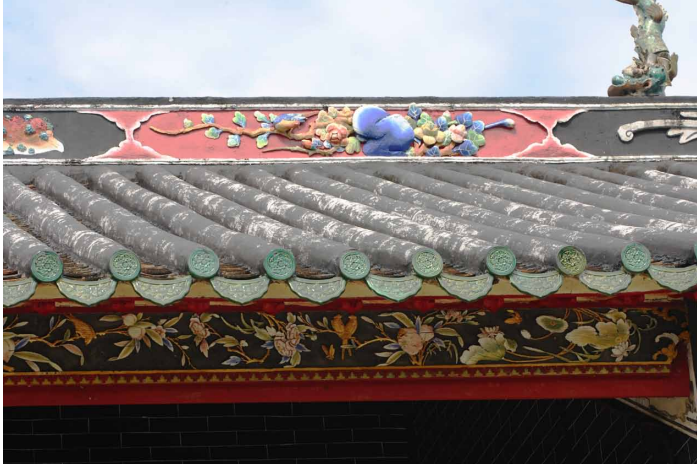
屋簷的蓋瓦和滴水瓦

有別於西式建築，通常中式建築並無簷溝。反而有些大型建築鋪設滴水瓦。當雨水從屋簷線上一排排的滴水瓦滴落時，自然形成帶有詩意的浪漫雨幕。不裝設簷溝亦有好處：既無需定期清理阻塞物，亦減少了因天溝溢出造成的潮濕問題。

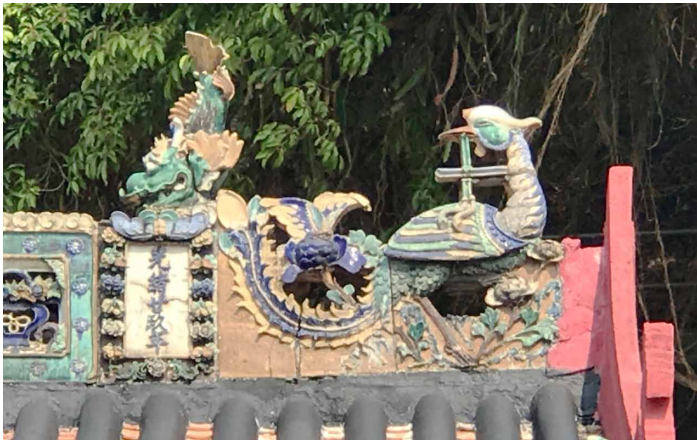
具有寓意的裝飾：左：鯨魚象徵克火；右：鳳凰象徵高尚美德

中式建築包含富有中國吉祥意味的裝飾。橫樑上的精細木雕、正面外牆及屋脊上的灰泥裝飾、正面外牆上的壁畫等等，都彰顯我們的傳統工藝和文化。每項細節皆有其象徵意味，能幫助人們趨吉避凶。這些象徵不單是一種裝飾，也能安撫人心。除了蘊含豐富文化價值外，這些裝飾有時也會加入建築功能元素，兼具裝飾實用用途。

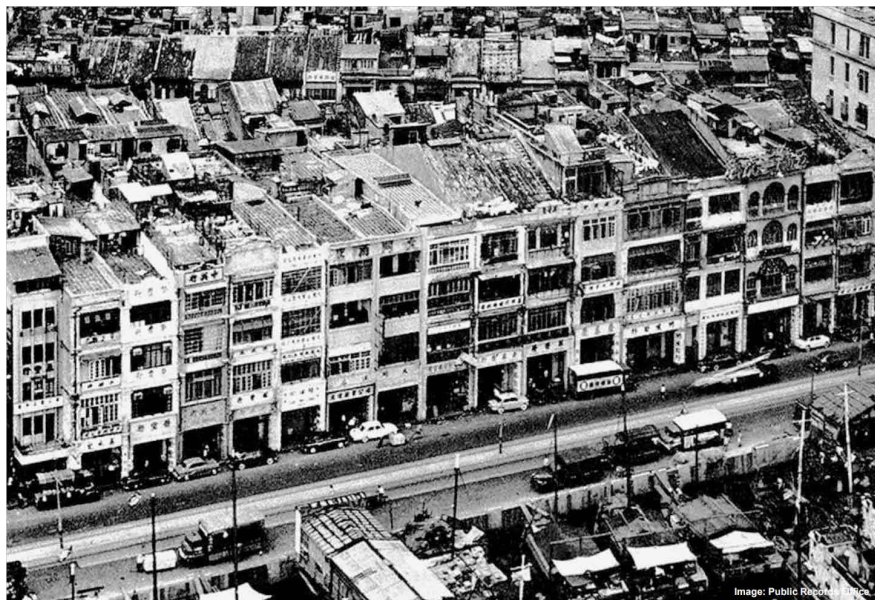
20世紀初上環建有不同年代的唐樓，圖片是上方一大片沒有後巷的唐樓 (政府檔案處)

自1840年代起，香港的第一代店屋或唐樓誕生。這些店屋通常只有兩、三層，由中國灰磚、木地板和橫樑建造，只有最低限度的裝飾—由木樑和黏土瓦造成的硬山式屋頂。

這種唐樓的建築正面狹窄，總是與相鄰的建築共用牆身。地下用來做家庭生意，樓上留作住宅用途，閣樓則提供工作或儲物空間。

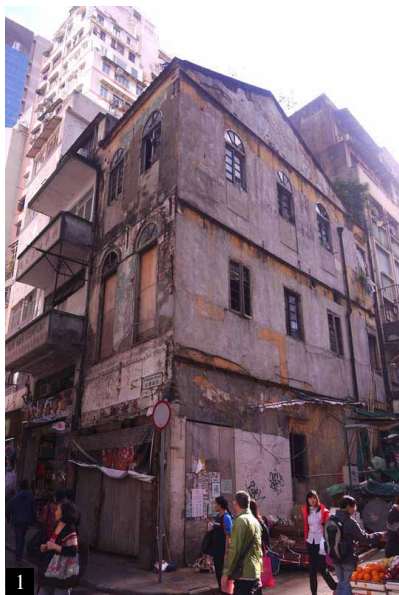
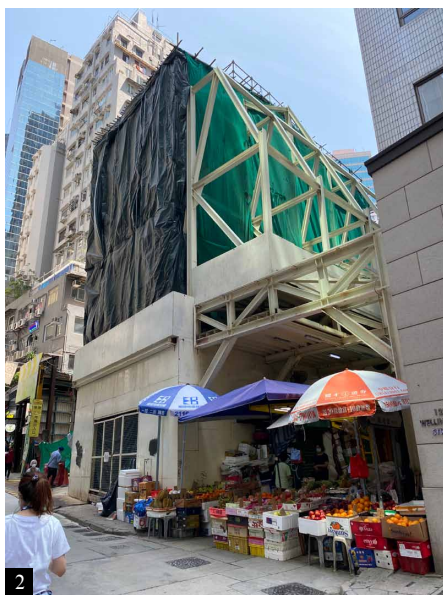
1. 中環威靈頓街 120 號的唐樓於 1884 年落成，經營著名的士多雜貨店永和號。這代唐樓普遍使用木地板及木樑。此幢唐樓一度面臨清拆 (圖片來源：市區重建局)
2. 市區重建局現正修復位於中環威靈頓街 120 號的唐樓的結構，並承諾於 2024 年重新向公眾開放

源吉林是罕見的現存第一代唐樓。它未曾進行重大改建，店主仍在這幢一級歷史建築售賣涼茶。涼茶是香港的非物質文化遺產。中環威靈頓街 120 號曾是一家售賣糧油、服務街坊的雜貨店。在日佔時期，它成為鹽糖倉庫，見證戰時糧食短缺的慘況。

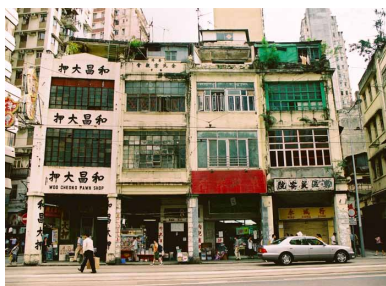
19世紀末灣仔莊士敦道 60-66 號連外廊的唐樓 (圖片來源：市區重建局)

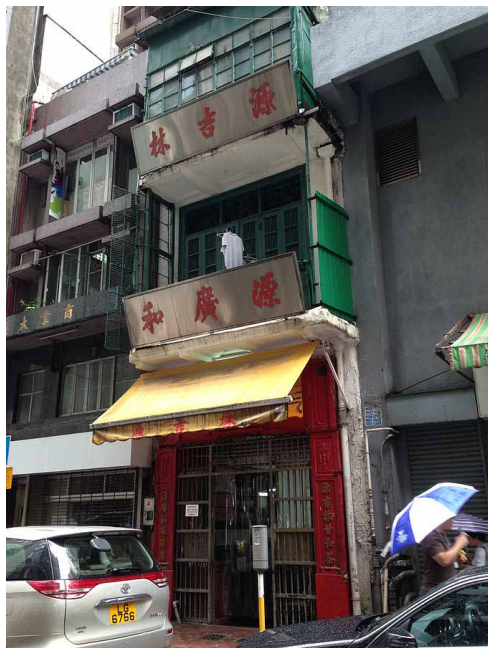
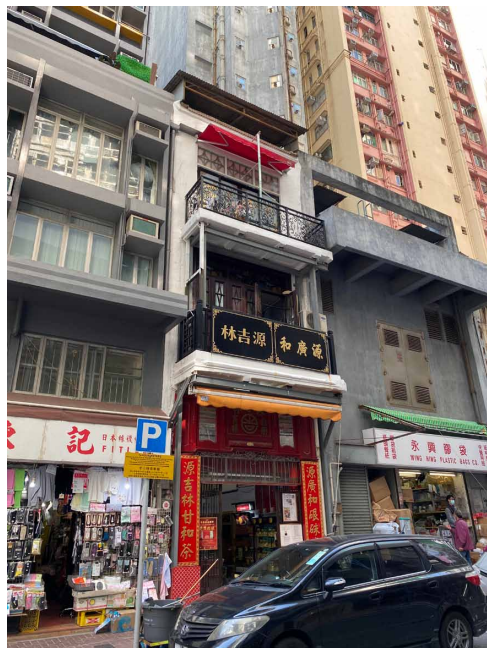
(左) 上環蘇杭街 112 號是第一代唐樓的僅存例子，其構造及用途並無太大改變
(右) 上環蘇杭街 112 號的店屋於 2022 年 5 月進行維修

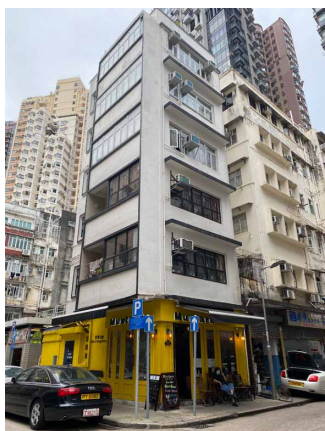
(右) 位於大坑布朗街的第四代唐樓
有別於第二代和第三代唐樓，第四代唐樓的深度縮短了。為符合新的建築條例規定，必須設有後巷，這可以改善通風。

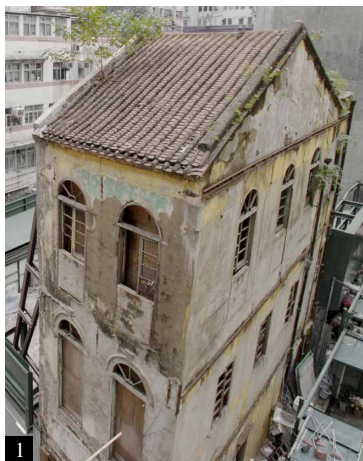
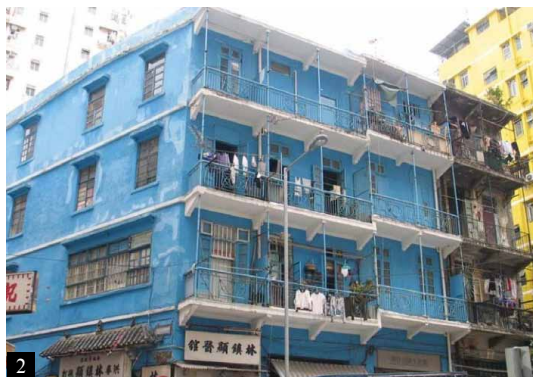
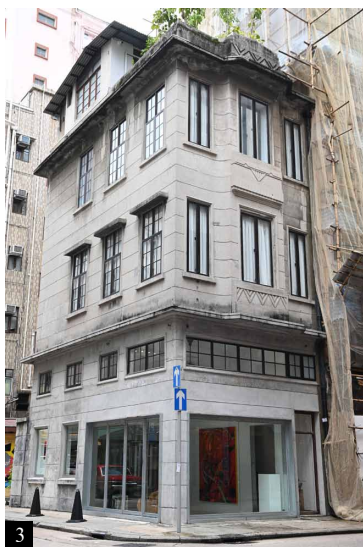
建築材料及構造

1. 使用廣東青灰磚作為承重結構。在 1889 年《建築條例》實施後不得使用青灰磚建造超過 36 尺高的建築

2. 使用兼具功能和裝飾用途的鋼筋混凝土、塗上藍色的正面磚牆及混凝土露台，並使用平屋頂和內部木材結構

3. 上海批盪是約 1920 年代中期在香港出現的一種以麻石粒及沙漿造成的水泥批盪，在 1930 年代成為現代建築的常見建材選擇。

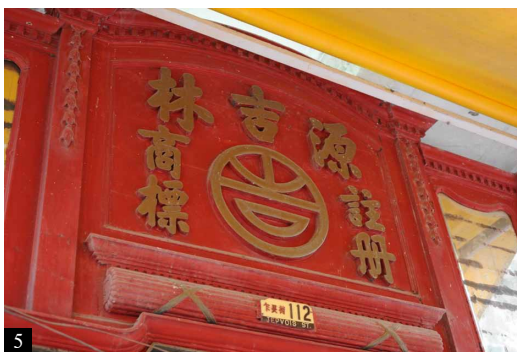
木材結構

- 4. 木樓梯
- 5. 裝飾店面的雕刻木板
- 6. 木板及木樑

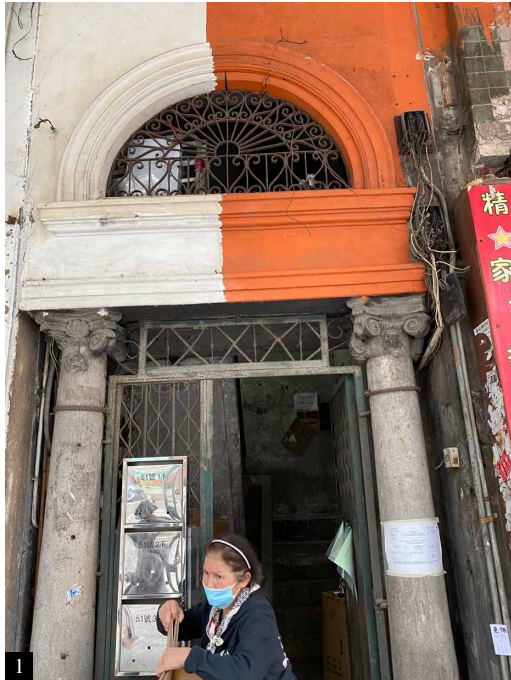
裝飾花崗岩托架和廊柱

1. 樓梯入口有一個小門廊，由愛奧尼柱式柱支撐著形成拱形山牆
2. 圍封露台內的愛奧尼柱式柱
3. 裝飾柱別具特色

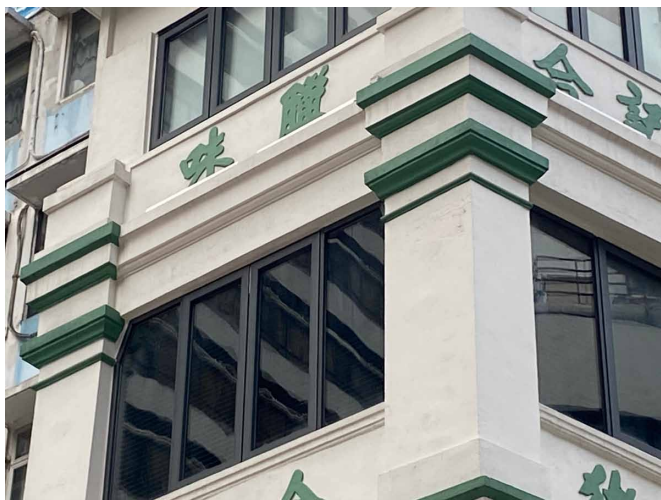
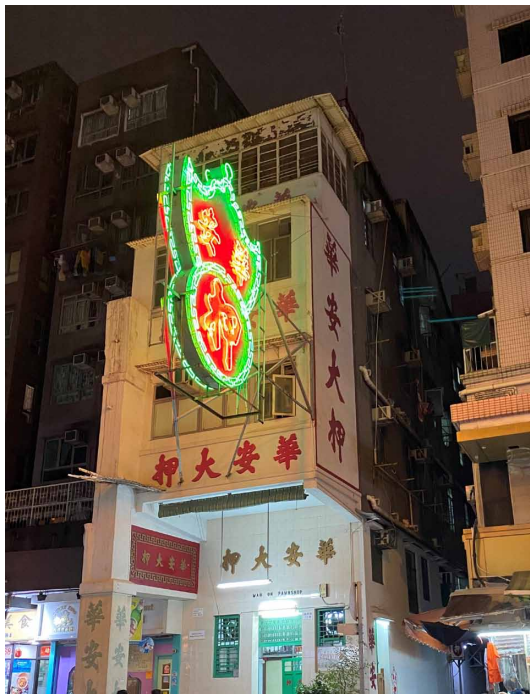
原有的花崗岩托架和廊柱不應塗上油漆

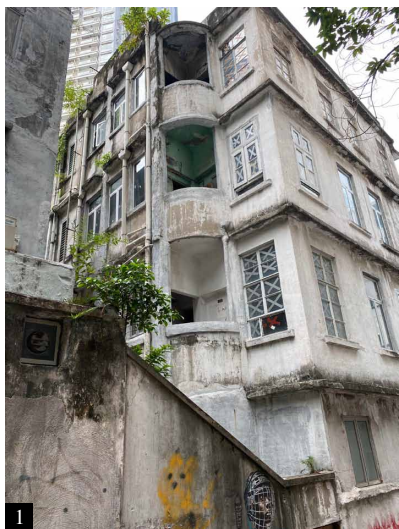
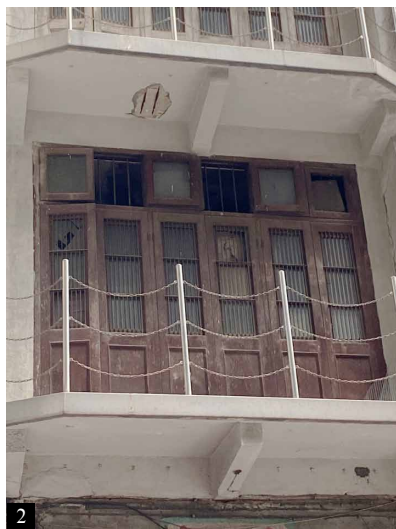
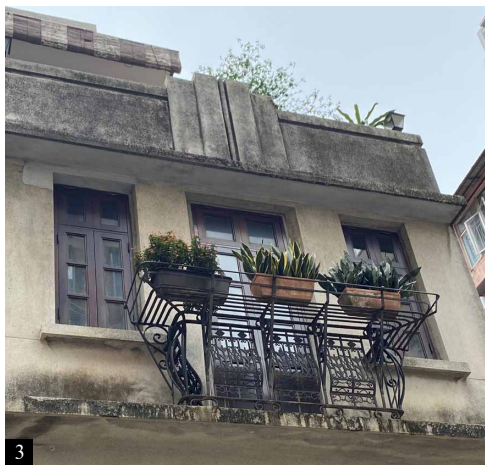
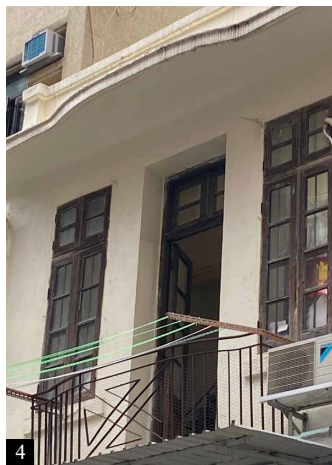
露台和欄杆

1. 上層後方的弧形露台為建築外觀增添視覺玩味
2. 上環文咸東街113號的露台設有簡單的欄杆
3. & 4. 大坑店屋的露台使用不同的欄杆

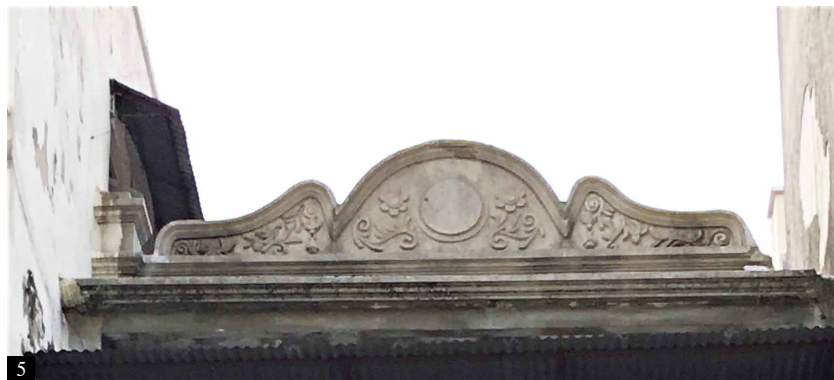
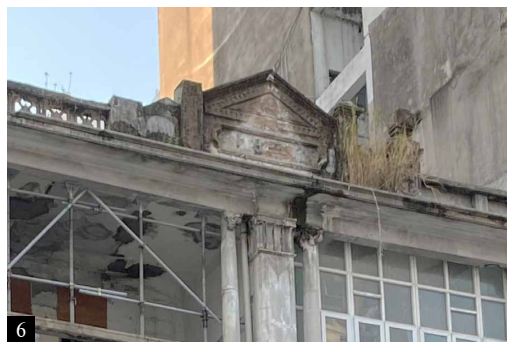
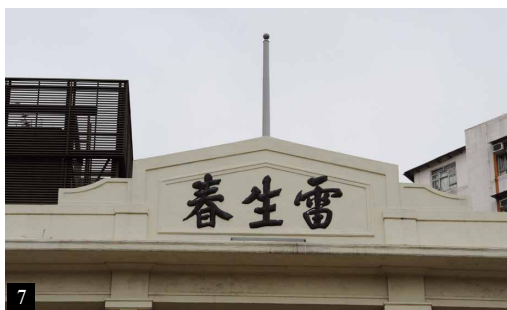
標誌和旗桿

- 5. 九龍城南角道的店屋使用的傳統標誌
- 6. 唐樓的三角楣飾通常刻有建造年份
- 7. 唐樓的旗桿

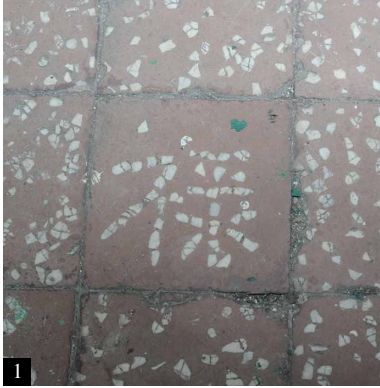
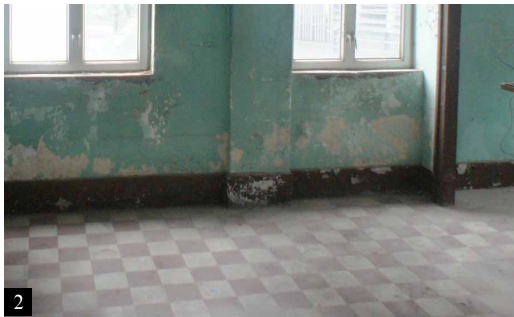
地磚

1. 水泥地磚上的「祿」字表示會為家庭帶來財富
2. 中環士丹頓街 88-90 號的唐樓利用地磚鋪成棋盤圖案
3. 通過保留地磚顯示店屋的真確性

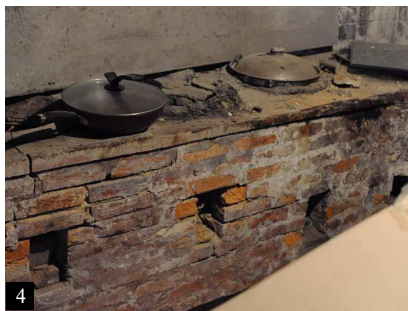
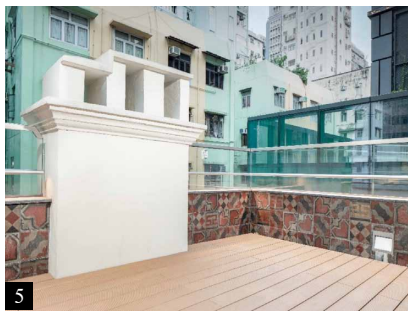
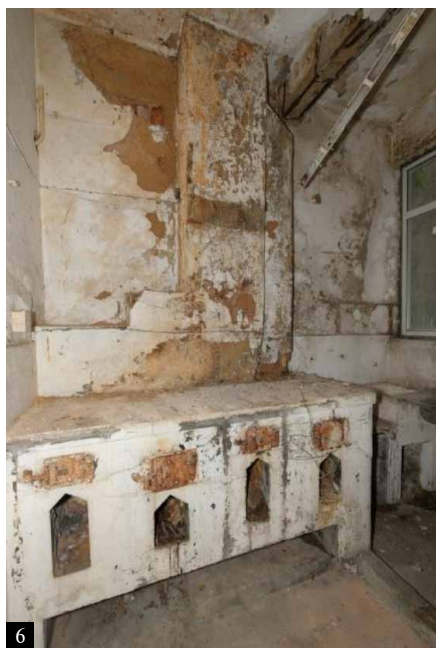
廚房和閣樓的用途

4, 5, 6. 廚灶及煙囪

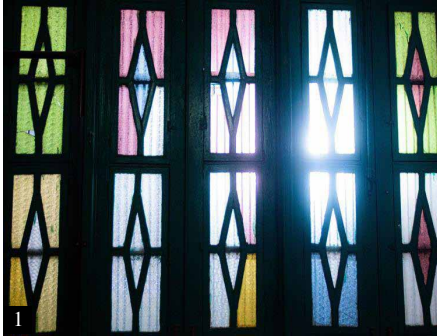
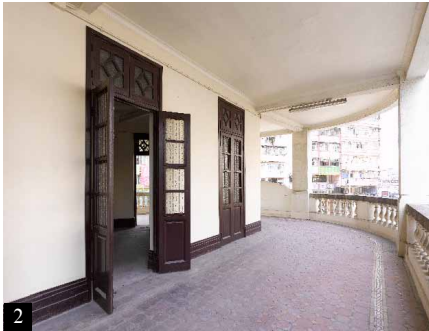
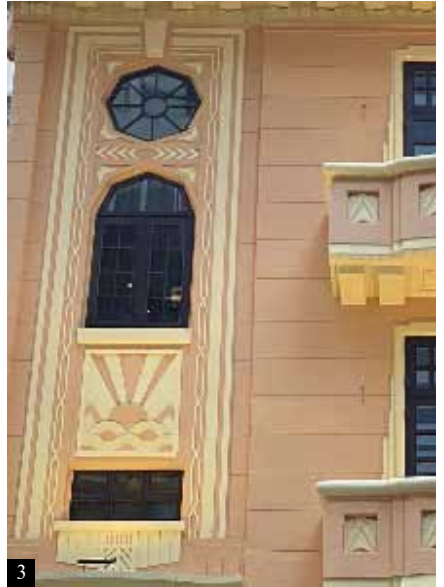
窗

1. 帶有精美菱形圖案的窗子裝有不同顏色的壓製玻璃，和中國滿洲風格相似
2. 落地窗在唐樓很常見
3. 使用幾何形狀的窗子。八角形窗子帶有為家庭驅邪的意味

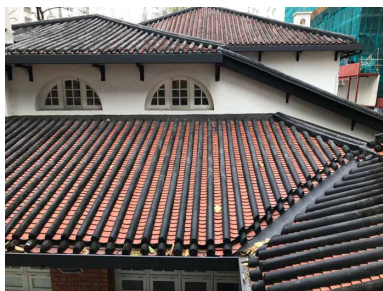
西式歷史建築常用雙筒雙瓦

不論是西式殖民建築還是中式建築，中式瓦片屋頂覆蓋物也是香港大部分歷史建築的常見特色。屋頂覆蓋物以筒瓦、板瓦或屋簷裝飾瓦等，它們都用陶土瓦製造。最常見的屋頂覆蓋物如下：

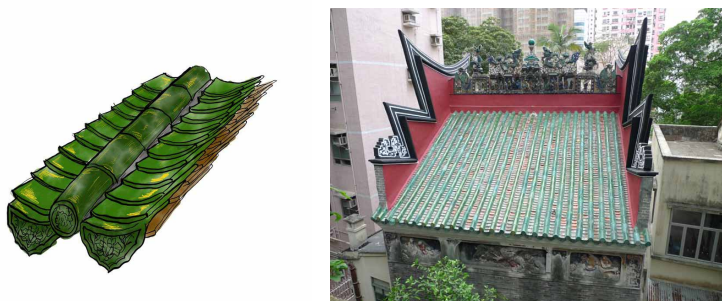
中式本地建築 (例如祠堂和住宅) 常用單筒雙瓦

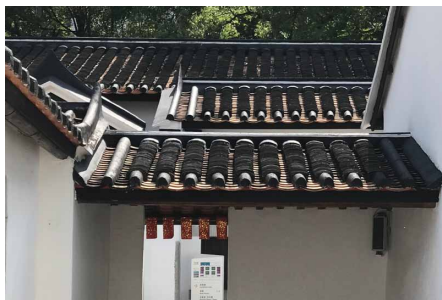
客家式屋頂覆蓋物常見於村屋

中式瓦片覆蓋物的設計和建造經驗證能抵禦極端天氣。屋頂覆蓋物的垂直面由約 6 塊板瓦組成。即使個別瓦片破裂，亦應能提供足夠保護，避免雨水入屋。頂部塗上砂漿的筒瓦固定負載和鋪設也經驗證足以能夠抗風。至於客家式屋頂，雖然灰瓦鋪設在板瓦上而並無使用砂漿作為粘合劑，瓦片緊密鋪設，提供足夠固定負載以免覆蓋物被強風吹起。覆蓋物本身(尤其是雙筒雙瓦)瓦層之間有空隙，有助改善保溫和通風。瓦片是不助燃物料，能達到防火作用。

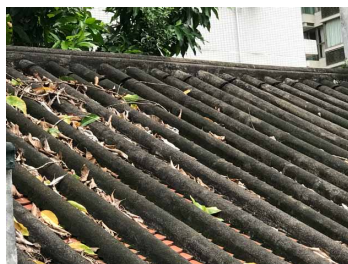
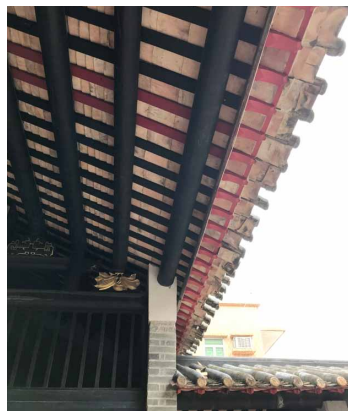
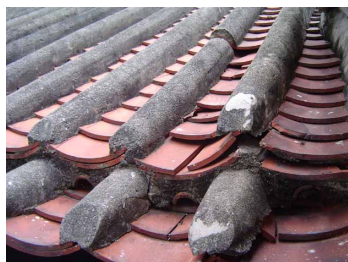
(上) 山脊附近的筒瓦出現橫向裂縫

(中) 屋簷線並非成一直線，屋簷有些筒瓦突出，反映瓦片滑落。

(下) 一幅瓦片因為下方支撐元素出問題而破裂下墜

瓦片滑落的原因可能是砂漿底層鬆動，或者屋頂太斜，這從山脊附近的筒瓦出現橫向裂縫可以識別(見圖)。如無法登上山脊上部檢驗，也可以檢查屋簷線。在正常情況下，屋簷線應該成一正線。如果少數筒瓦突出，即表示瓦片滑落(見圖)。

有時一幅瓦片破裂下墜，原因可能是支撐結構出了問題。瓦片下方的木板條或檁桁可能腐朽而無法再支撐瓦片。

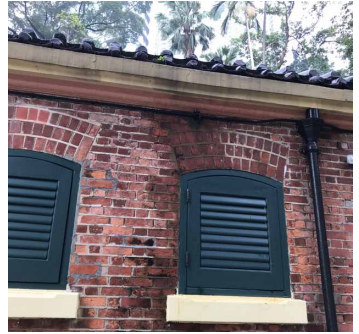
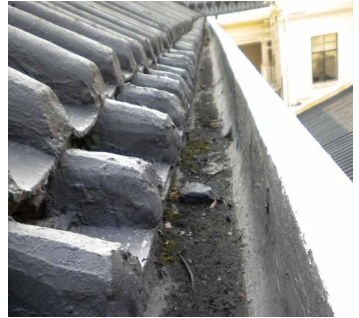
(上) 砌石牆出現水積，反映屋頂雨水槽失效

(中) 連接至落水管的排水口堵塞，令水流回內部

(下) 樹葉和碎屑藏在屋頂表層，影響流下屋頂的水流。困著的水會浸透瓦片，導致漏水

必須定期檢驗和清除屋頂雨水槽的碎屑和堵塞物。大部分屋頂雨水槽都處於高位。有關工作應由做好安全措施的工作人員進行。為了預防雨水槽被樹葉堵塞，現時趨向在雨水槽中使用水槽刷子條，但仍然需要定期清潔刷子條。

對於客家式屋頂，土壤或樹葉等碎屑會藏在瓦片中。這會影響流下斜頂的水流。如果情況惡化，水會浸透瓦片，然後可能會滴到內部。傳統上，住戶每年都會爬到屋頂上清除碎屑，更換破損的瓦片，並在秋收季節後整理瓦片。時至今日，基於安全考慮，不鼓勵業主自行處理。視乎碎屑堆積的程度，業主須委託具備足夠地盤安全措施的專家，每年或每兩年進行有關工作一次。

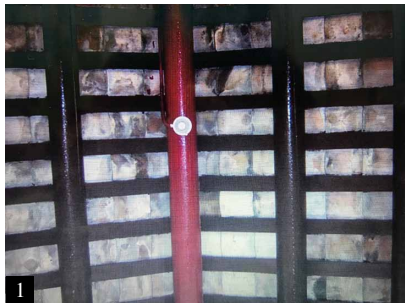
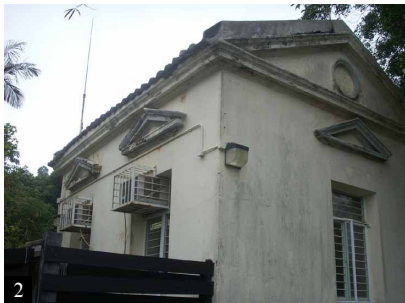
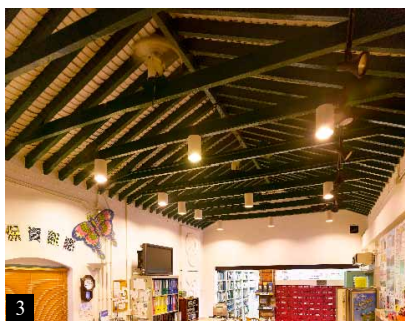
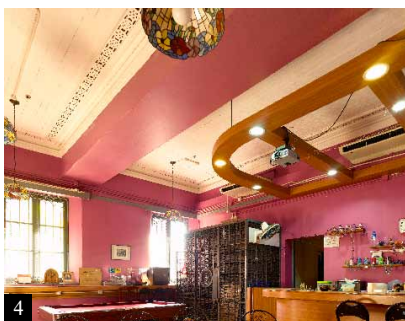
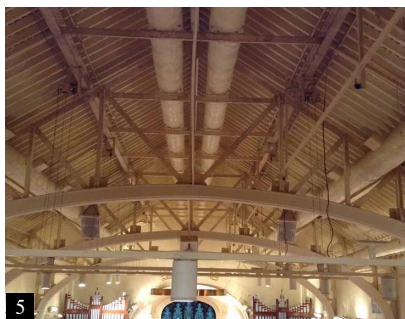
1. 凝結導致標桁上出現水珠
2. 山牆末端的通風口被封住，但應在通風處安裝防風雨氣窗以提供對流通風
3. 在桁架上安裝搖擺扇令屋頂空間空氣流動
4. 假天花邊緣上裝上雕花鏤空板作通風及裝飾用途
5. 機械通風系統有助屋頂空間通風

有時人們會在板條下添加隔熱板，以為這樣可以減少凝結。濕熱的空氣會從外部而非如西方國家般從內部進入空間。露點凝結可能在隔熱板上方的空間發生，而困在隔熱板上方的空間內的濕氣可能會導致木材結構腐朽。隔熱板亦會妨礙檢驗屋頂和結構元素。

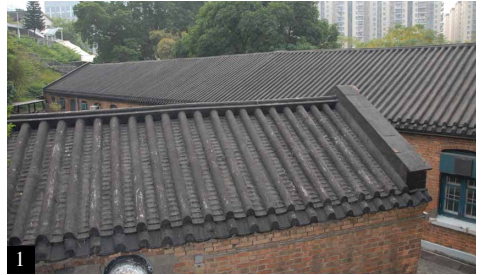
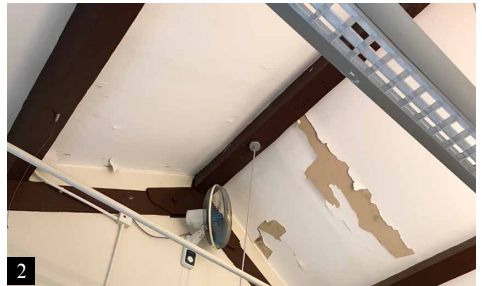
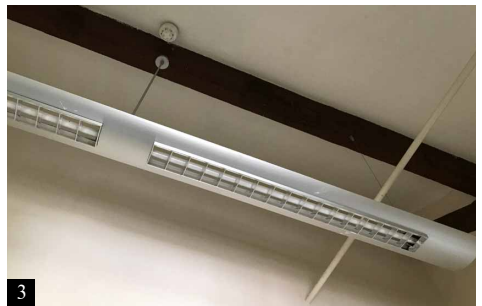
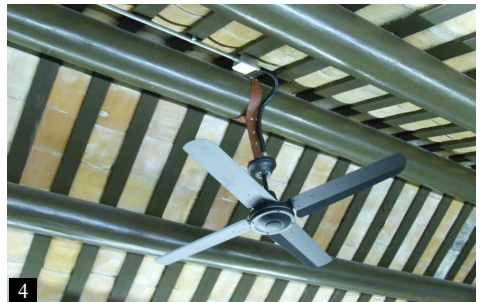
1. 在瓦片上塗上防水物料將影響雨水順流而下，因此應加以避免
2. 在屋頂底部加固隔熱板，會將濕氣困在上方空間，導致木材元素腐朽及隱藏其問題
3. 應避免簡單地在標桁上鑽裝照明
4. 如有需要在標桁上裝設緊固件，應圍繞整段標桁安裝

當出現漏水時，人們有時在並無查明實際成因下，便將瓦片屋頂當作平頂處理，在瓦片屋頂上塗上防水塗層。這樣不單無法阻止漏水，更會令情況惡化。防水物料一般韌性不高，會因為瓦片冷縮熱脹而輕易在瓦片表面上裂開。從屋頂上方滲入的雨水會向下流，從下方的瓦片流出。防水塗層只會妨礙水流，當水無法從底層的瓦片順流而下，反而會困在瓦片內，最終滴到室內。

電器配件不應簡單地鑽裝標桁。由於收縮，標桁可能出現縱向裂縫。緊固件可能鬆脫，最終墮下。建議將電器裝在牆上，而不應裝在木材元素上。如有需要在標桁上裝設電器，緊固件應圍繞整段標桁。

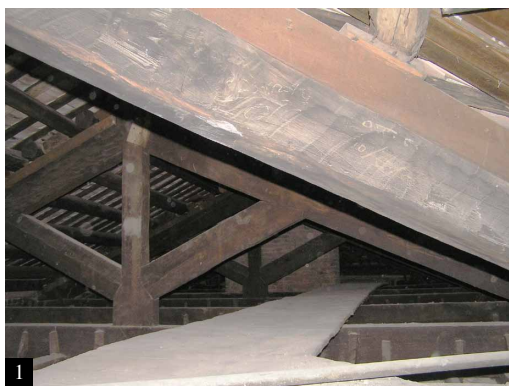
1. 天天空隙上為檢驗而設的步行平台

2. 屋頂上的攀登梯級

在檢驗傳統天花板的屋頂空間底部時，切勿踏在天花板上。您可以踏在支撐天花板的木柁樑上，為安全及方便檢驗，建議於裝修期間在木柁樑上裝設行走平台，並在天花空間安裝照明。

在進行屋頂表面工程時，切勿踏在波形瓦上，但可以踏在筒瓦上。最好的方法是在屋頂提供步行梯級或沙袋，以便安全登上屋頂表面。在中式瓦片屋頂上工作時，還必須做好其他安全措施，例如採用工作平台和個人安全設備。

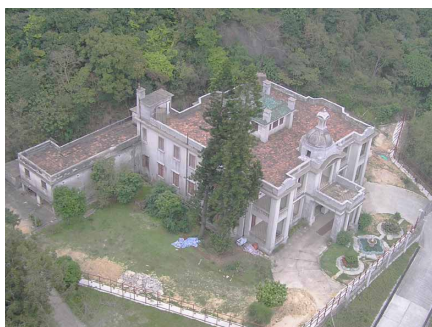
薄扶林譚雅士大宅 (1929年) 西式住宅以廣東階磚覆蓋的平頂

平頂在 1930 年之後成為常見的屋頂結構。最早期的平頂以鋼筋混凝土建造，表面以微斜的砂漿覆蓋，再以瀝青作為防水物料。然後鋪上廣東階磚保護。設有排水口的地面通道連接至落水管，以排走雨水。瀝青是一種黏性液體，通過融化瀝青塊塗在屋頂上。現場熔化過程會發出強烈氣味，對環境造成滋擾。因此去到 1990 年代，瀝青被新的液態或平面膜形式的防水物料取代。

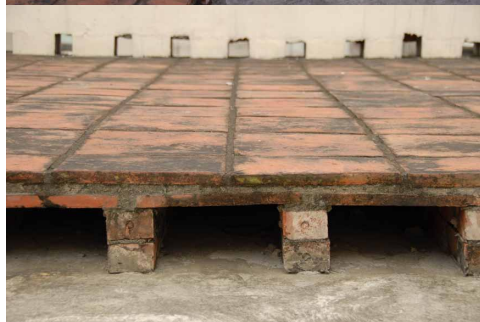
深水埗雷生春的平頂在屋頂覆蓋物加上磚頭支撐的廣東階磚，有助隔熱

平頂的常見問題包括因斜度不足導致水分聚積，以及排水口和落水管被碎屑和樹葉堵塞。護牆塗上150毫米至200毫米高的防水層。若水位高於此防水位，水會透過護牆滲入樓板。碎屑累積亦有助植物生長，根部會破壞防水層。

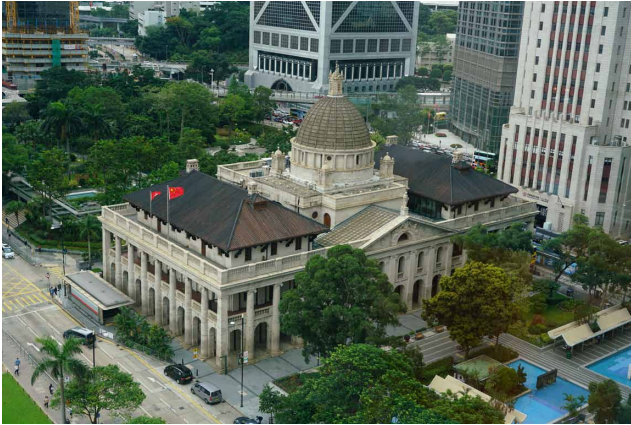
終審法院大樓

早於英國人來到之前，香港就已經有花崗岩採石場。因此，香港的樓宇建築工程有充足的優質本地花崗岩供應。在 19 世紀，香港使用本地石頭建造早期的軍事和公共建築，舊精神病院的正面石頭外牆便是一個好例子。不少建築現已清拆。中環美利樓(1846年)正面外牆的舊石頭拆下之後，在赤柱美利樓重新佈置。另一個令人印象深刻的例子是終審法院大樓(1912年)的花崗岩結構。

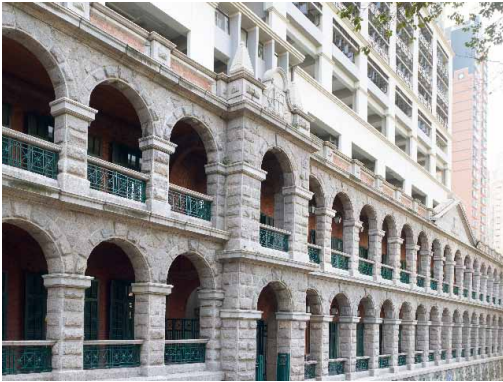
舊精神病院 (1892年) 的正面石頭外牆

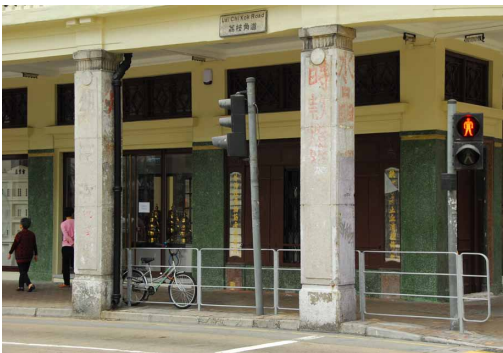
唐樓的石柱

本地居民也使用石頭建屋。大石塊對於他們來說太昂貴，所以他們使用較小的石頭和毛石建屋。九龍城的石屋是毛石牆屋的典型例子。有些中式房屋和唐樓亦以石頭興建正面外牆或石柱，以凸顯建築的重要性。

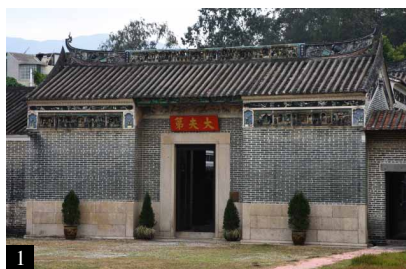
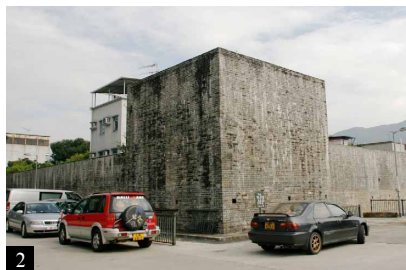
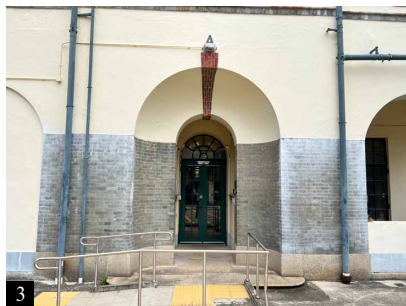
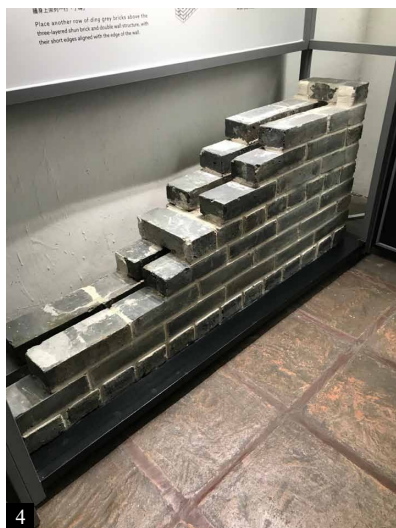
1. 新田大夫第的灰磚牆
2. 粉嶺觀龍圍的灰磚牆
3. 九龍醫院的灰磚牆
4. 中式灰磚牆的典型建造方法。兩層順磚之間中空，按固定間隔在兩層順磚上鋪上丁磚。常見的砌磚方法包括三順一丁和五順一丁等。

灰磚的製作方法是在磚燒製過程的後段向窯加水以移除氧氣。有些灰磚比普通紅磚堅固，耐鹼性和耐用性更佳。中式傳統建築，例如祠堂、書室、圍村和香港某些村屋，會使用灰磚作為面磚。優質灰磚亦使用於西方歷史建築。九龍醫院帶有幼勾縫的原身灰磚牆正是一個好例子。

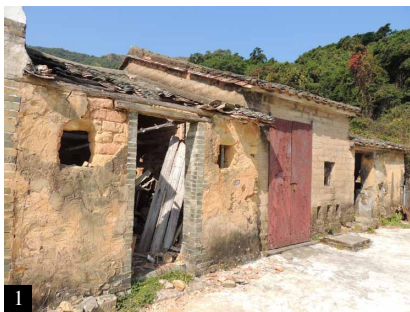
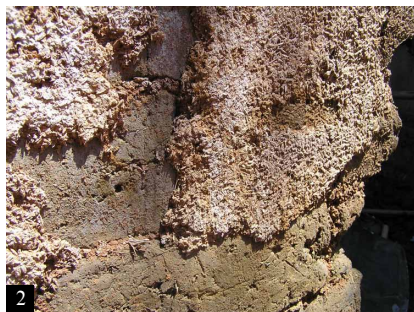
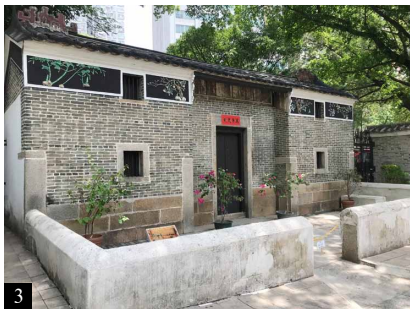
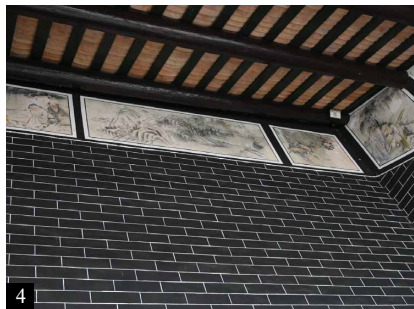
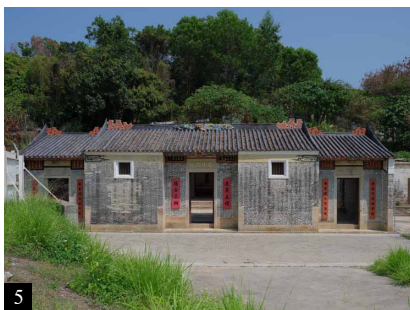
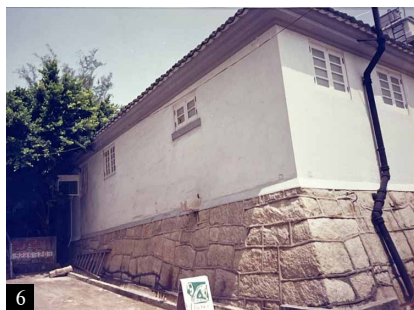
1. 泥磚屋
2. 泥磚的石灰批盪加入穀殼
3. 使用花崗岩基腳和原身砌磚的優雅正面外牆。內壁和側壁則以泥磚建造
4. 烏煙石灰批盪畫上磚線
5. 元朗屏山的達德公所 牆壁基座通常以毛石建造以減少濕氣
6. 舊赤柱警署的石基座

土砂漿批盪由灰土加入穀殼、稻草、草等不同物料造成。有些石灰水批盪摻入烏煙，以做出深灰色的效果。批盪壓上幼線，然後沿線畫上磚線，以模仿灰磚牆。

不少中式歷史建築會在一幢建築內用上不同類型的砌石。舉例來說，對於一些相對重要的中式房屋(例如祠堂)，牆身基座以花崗岩石頭或毛石建造，提高對濕氣的控制。在清朝，紅砂岩的牆體可顯示氏族成員的官階。有些村屋在最重要的正面外牆使用石頭和原身灰磚，而側壁或內部間隔則以泥磚或夯土建造以節省成本。

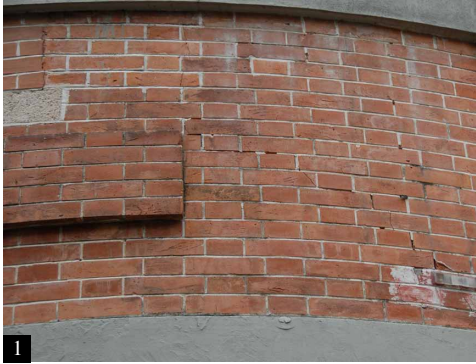
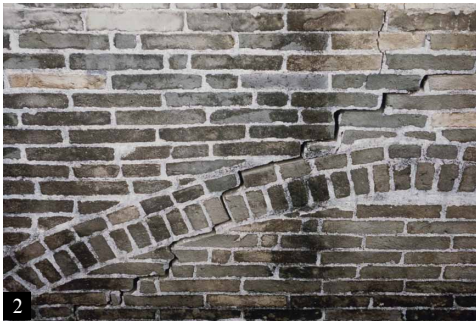
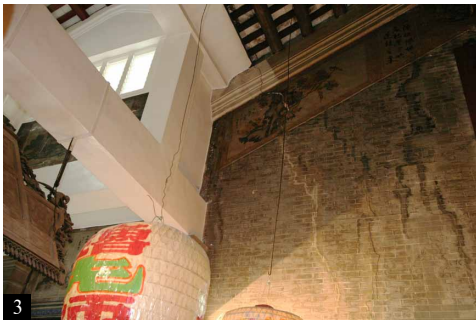
1. 沿著磚牆勾縫的對角線裂縫。右下角放置了位移指示器（一小塊玻璃板）來監控裂縫的發展。
2. 沿著磚造物勾縫的裂縫
3. 中庭附近發現從牆壁頂部延伸的垂直貫通裂縫。成因是為了在中庭加建樑柱造成沉降
4. 從牆壁外側看裂縫

裂縫可由多種情況造成。結構性裂縫的原因可能是不均勻沉降、木門楣腐爛、超荷載或不當改建等等。輕微裂縫可能是因為潮濕或冷縮熱脹引致。如果無人看管，植被生長也可能導致砌石牆出現結構性裂縫。

裂縫通常沿著砌石牆勾縫出現，因為勾縫是牆壁較弱的部分。不過，假如較弱的勾縫被較堅固的水泥勾縫取代，裂縫將在砌石出現。

進行修補之前，必須評估和解決裂縫的成因。對於結構性裂縫，尤其是貫穿裂縫，必須交由建築專業人員進行詳細調查。結構性風險可能需要借助結構性加固工程消除。破裂的磚頭或石頭可以替換。假如磚造物的表面以批盪覆蓋，可灌上與磚石堅固度相若的砂漿塑料。

如果裂縫是由於採用過於堅固的勾縫砂漿造成，須以較弱的灰基砂漿重新勾縫，配合原有結構。砂漿須比磚或石的強度弱(按抗壓強度計算)。砂漿也可以加上顏料，令牆體更接近原有的外貌。

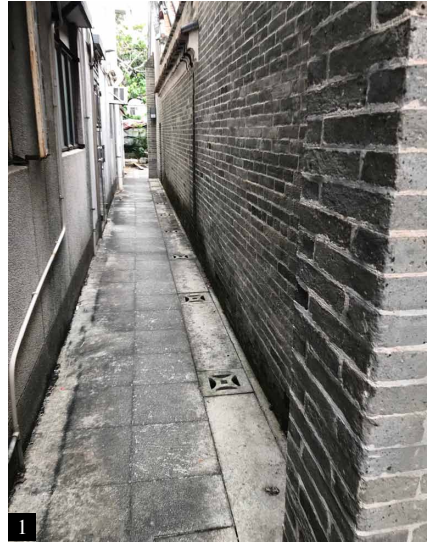
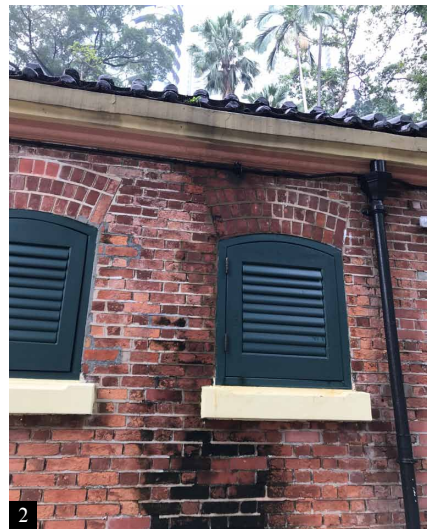
1. 牆身底部的深色污跡是因為長出藻類造成。這是牆身潮濕的跡象。水分的成因可能是濕度上升或雨水從硬地面飛濺。

2. 屋頂簷溝的問題導致牆身潮濕

雨水滲入牆身，可能是因為土牆的批盪出現裂痕、砌石牆本身吸入水分或有問題的勾縫所致。假如在牆身浸透水分之前水分得以蒸發，磚牆或石牆上滲水未必構成重大問題。不過，若牆身以不可透氣的批盪或飾面粉刷，或水泥勾縫用以取代傳統的石灰勾縫，蒸發速度將大大降低，牆身將浸透水分，並造成問題。

牆頭的水分通常由有問題的屋頂覆蓋層或屋頂簷溝溢出造成。屋頂簷溝通常可見於西方建築的屋簷。這個問題應該即時處理，因為木材屋頂結構的支撐點在於牆頭，而濕氣將導致木材結構腐爛。

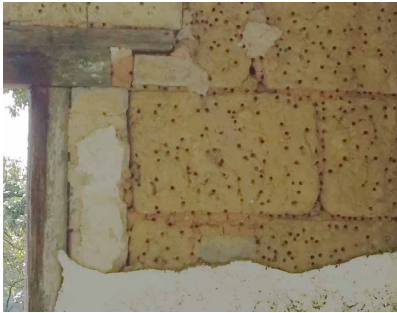
昆蟲在泥磚上留下孔蝕，將增加水分滲入的風險。

植物生長亦可能將濕氣引入牆內。土蜂等昆蟲可在牆壁表面留下孔蝕，導致水分進入。

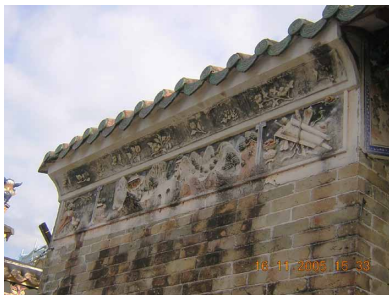
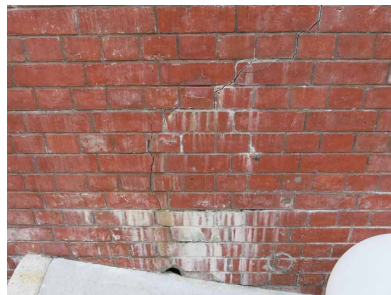
如在批盪裝飾上框處劃上滴水線或滴水槽，可以減少流水污跡。

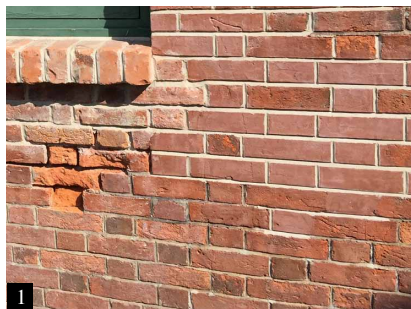
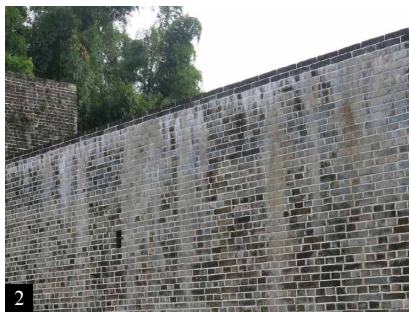
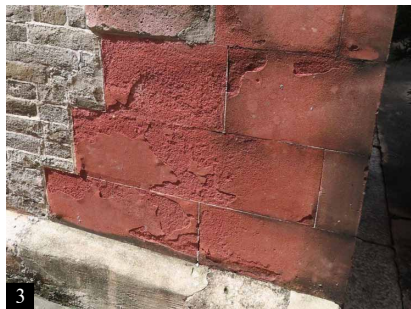
1. 部分磚頭出現剝落
2. 水痕污跡
3. 紅砂岩因風化作用而出現侵蝕

砌石的表面、邊緣、角落或雕刻細節往往會被風或風吹來的顆粒和水分造成的自然作用慢慢磨損。鹽分在磚表層之下結晶可導致磚面剝落。建材也可能在製造過程中出問題。如果表面的防火塗層遭到侵蝕，磚塊會很快磨損。如果侵蝕嚴重，需要鋸走有問題的磚頭，以全新或回收的磚塊填補。

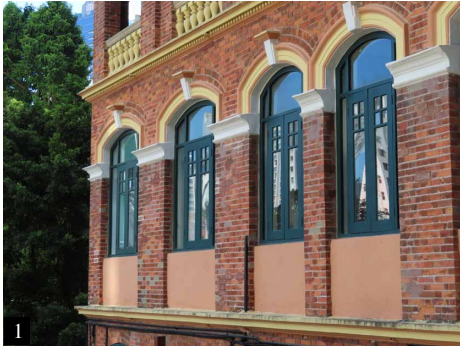
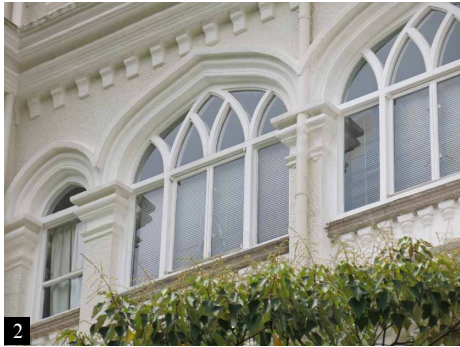
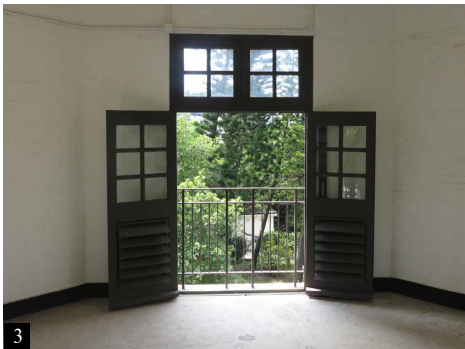
1. 木扇窗
2. 鋼窗
3. 木落地窗

除所用材料外，不同種類的窗子也各有不同的功能和美學用途。具備一個或多個外推窗扇是歷史建築最常見的窗子。西式建築有時使用像門般大的落地窗，方便觀賞景緻和通風。可調教百葉的百葉窗則方便控制自然採光和通風。

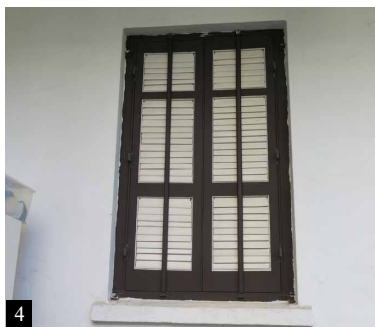
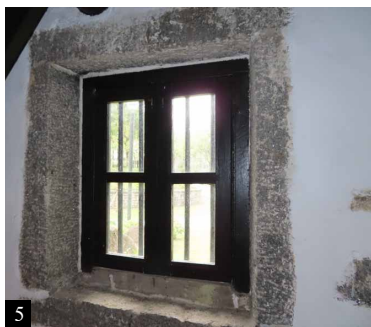
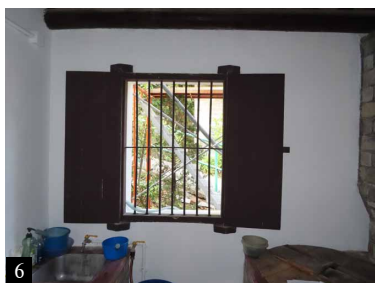
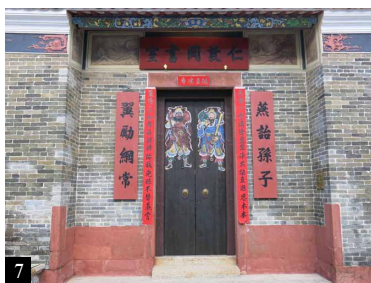
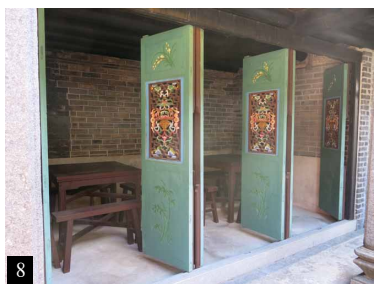
4. 木百葉窗
5. 傳統中式建築的木格板窗
6. 傳統中式建築的木平面窗
7. 傳統中式建築的木夾板門
8. 傳統中式建築的木平面門
9. 中國傳統建築的雕刻木通花扇門

大部分歷史建築的木門都是平面門，木框由兩側的木板圍封，而格板門則由傳統細木工組裝。有些中式建築使用雕刻精細的格板門／通花扇門。

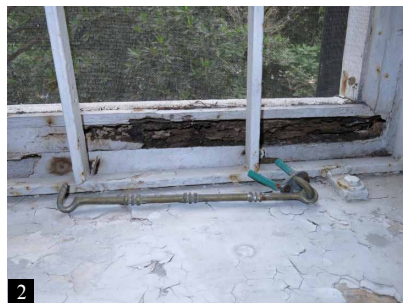
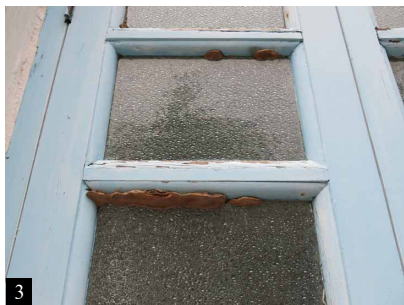
濕腐通常發生在潮濕的環境中，因為水分積聚並留在木材內，例如門窗葉的底部欄杆。

乾腐通常發生在濕度低的環境中。除了木材腐爛，受感染的木材上有時會出現真菌的「子實體」。

1. 濕腐
2. 濕腐
3. 乾腐

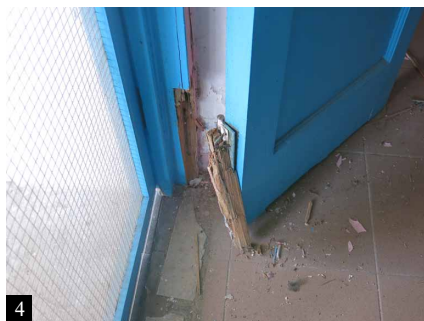
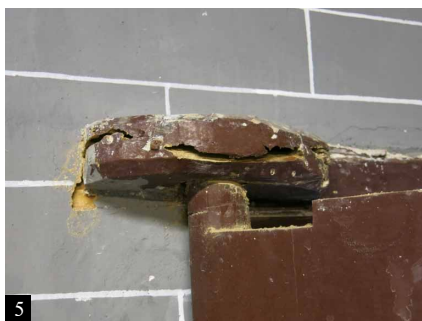
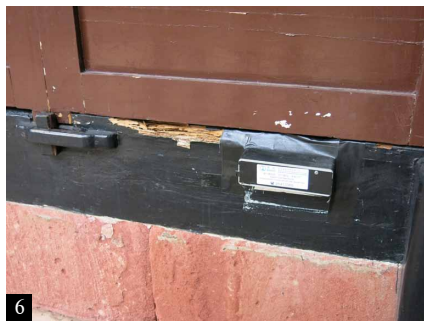
白蟻／鑽木昆蟲侵襲是木材結構的常見問題之一。受感染地方附近可能出現泥線。

4. 門側壁遭到白蟻侵襲

5. 門鉸鏈遭到白蟻侵襲

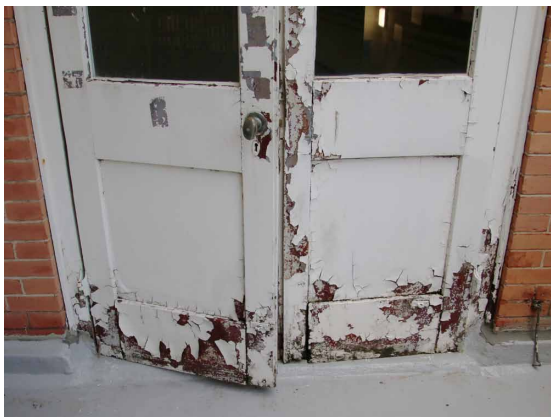
褪色及／或油漆剝落、裂縫和裂口最常見於門窗的外部。

木門上的剝落油漆

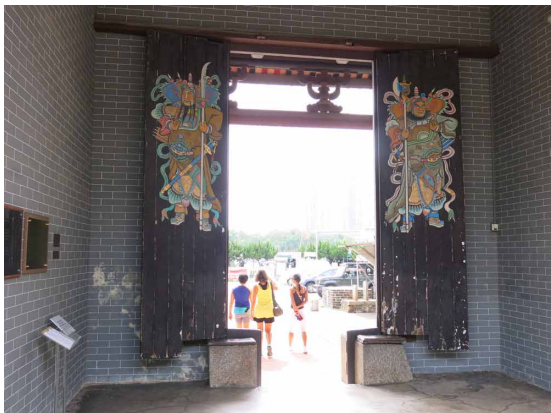
此外，廟宇和祠堂入口處的門神作為中式建築的常見定義特徵元素之一，需不時重新髹漆。

受侵蝕門神

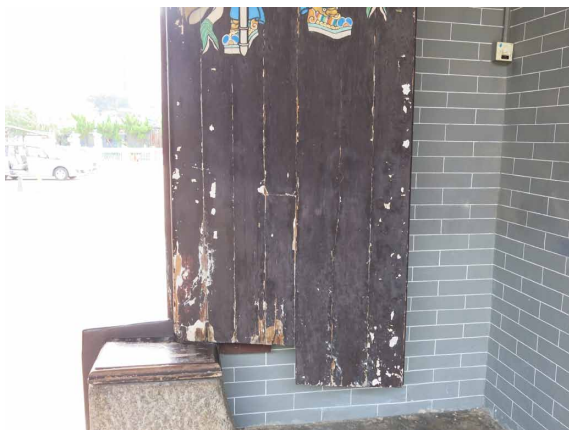
頻繁開關門窗可能造成輕微問題，例如油漆磨損、木框／板碎裂、五金器件斷裂／鬆脫等等。

木門的磨損

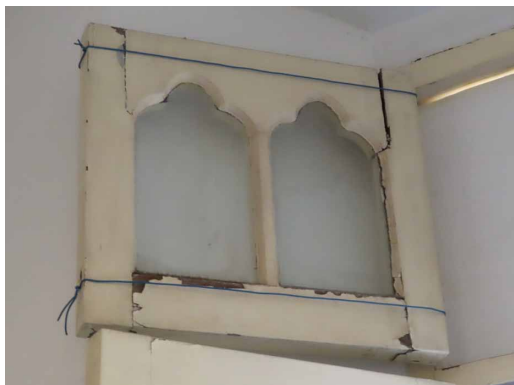
由於建築的結構性移動或木材組件冷縮熱脹，可能導致木材變形和移位。如變形／移位造成窗扇解體或鬆脫風險，應即時維修木門／窗。

頂部通風口的木框移位

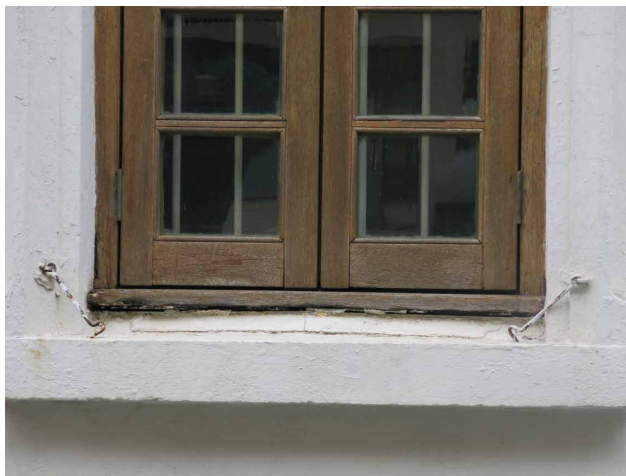
如木框腐爛／冷縮熱脹或木框與牆壁之間的膠縫老化，導致門／窗框與牆壁開口之間出現縫隙，可能讓水分進入建築內部。

窗子周圍的縫隙

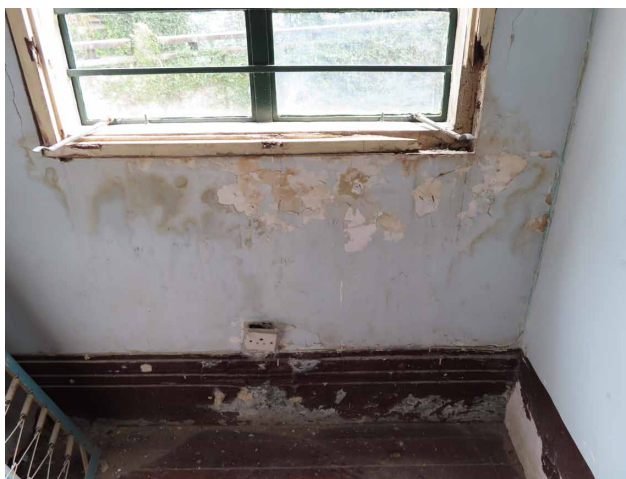
水分滲入窗子周圍

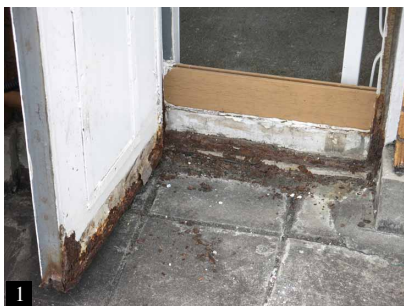
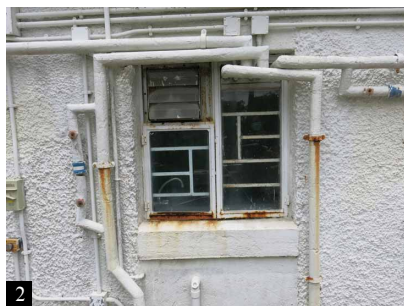
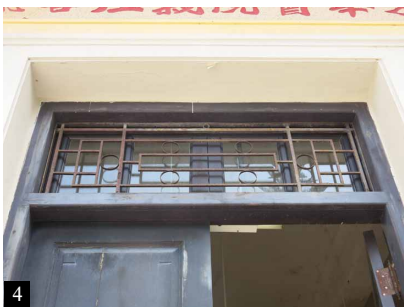
鐵暴露在空氣中的氧氣和濕氣下容易氧化然後銹蝕。潮濕環境會加快造成金屬組件的銹蝕，導致門窗無法正常操作、窗戶玻璃破裂、門／窗缺口滲水等。

1. 生銹的金屬門和門框
2. 生銹的鋼窗
3. 生銹的鋼窗
4. 生銹的金屬格柵

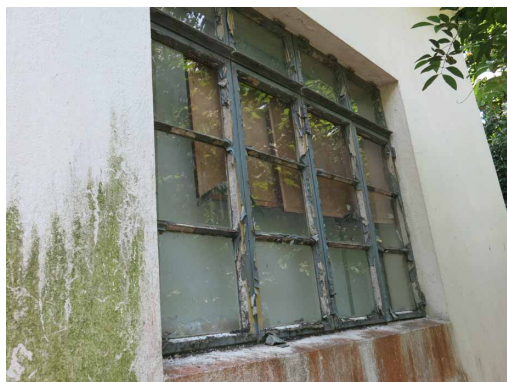
金屬門／窗框上的油漆可保護金屬組件避免氧化然後銹蝕。不過，油漆塗層在幾年間惡化和開始剝落是正常的，需要定期保養重新油漆作為預防措施。

金屬窗框上的油漆剝落

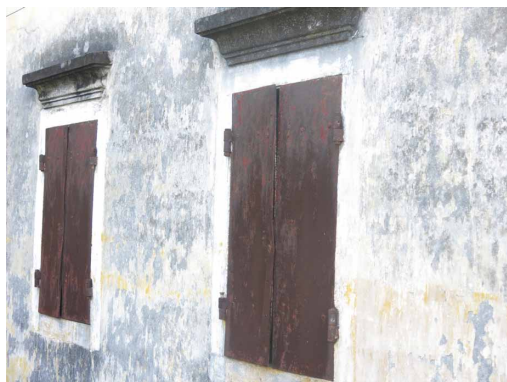
金屬窗子上的油漆剝落

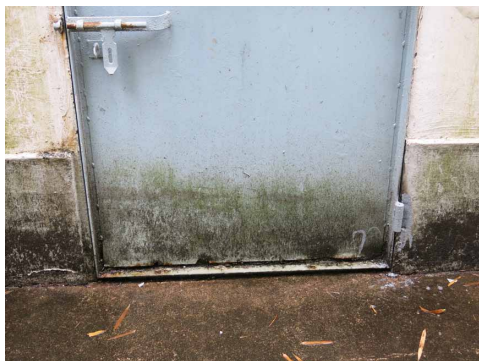
面對潮濕環境的金屬門／閘容易生長苔蘚。

苔蘚生長

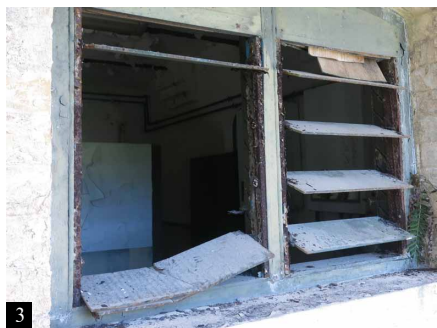
門／窗玻璃破裂／破損通常是人為影響或惡劣天氣下的物理破壞造成。此外，窗框變形也可能導致玻璃破裂，例如金屬窗框銹蝕和膨脹。

1. 玻璃破裂
2. 玻璃破裂
3. 百葉窗玻璃破碎或缺失

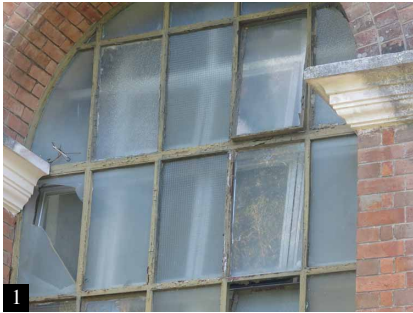
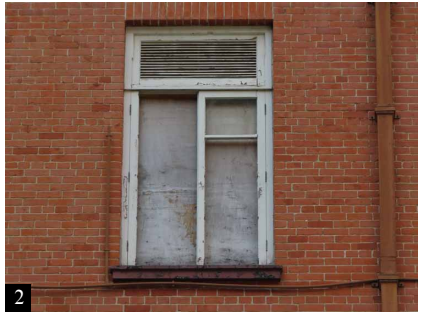
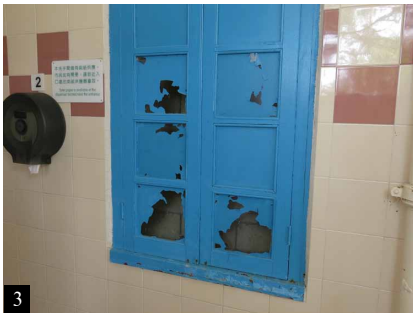
在更換部分破碎的玻璃時，有時會使用不同粗糙度、透光度、顏色和／或圖案的玻璃。

有問題的窗戶有時會封起來，禁止使用，而並沒有修補。

當有些門／窗不再使用時，可能會被密封或塗上油漆。

1. 換上紋理不一致的玻璃
2. 沒有玻璃的窗子被封起來
3. 玻璃上塗上油漆

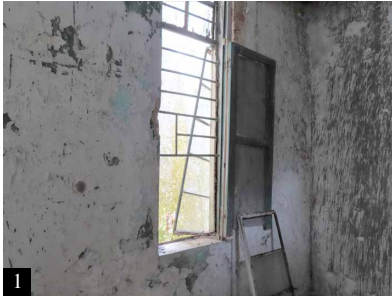
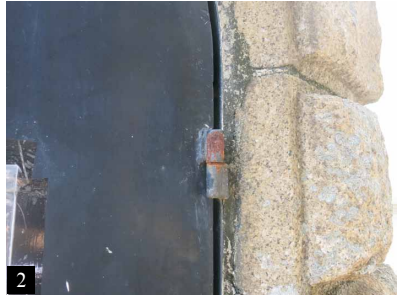
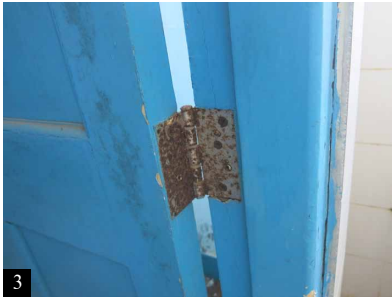
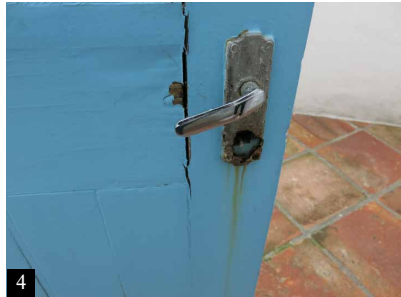
- 1.五金器件生鏽；
- 2.五金器件破損；
- 3.五金器件焊接問題；
- 4.鉸鏈過度塗漆有礙正常操作；
- 5.金屬板和螺釘使用不同金屬造成的雙金屬腐蝕作用，引致對接鉸鏈腐蝕；
- 6.螺栓分離；
- 7.螺栓／彈簧鎖錯位或變形

1. 窗扇分離
2. 對接鉸鏈生鏽
3. 對接鉸鏈腐蝕
4. 沒有門鎖

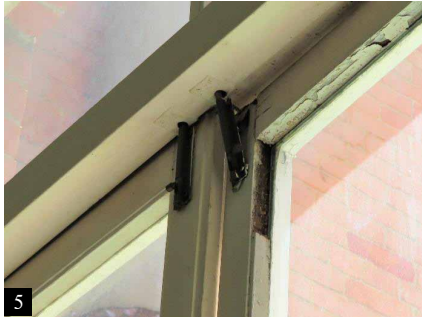
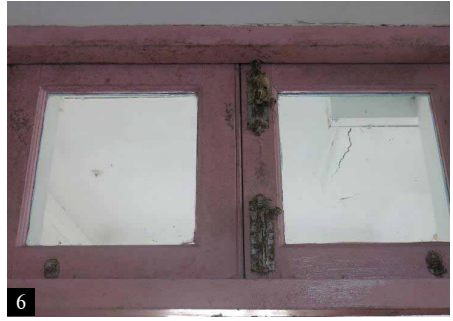
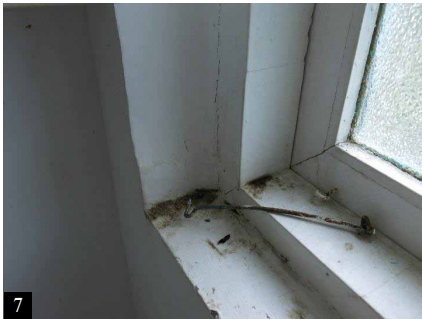
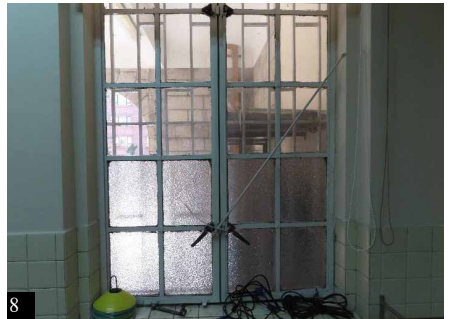
- 5. 螺栓分離
- 6. 螺栓腐蝕
- 7. 窗撐破損
- 8. 繫桿破損

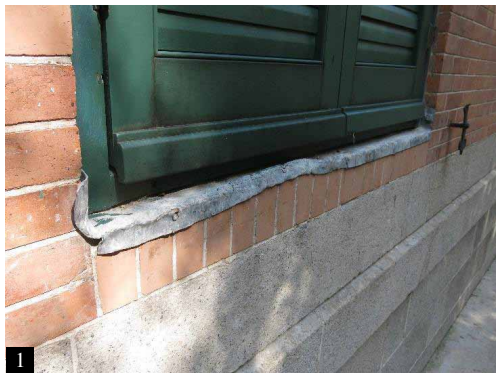
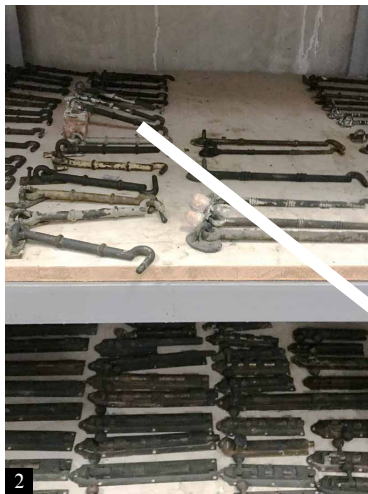
考慮進行改善／升級工程，以減低現有組件的影響，同時儘量減少對原有建築設計的干預。

1. 加入鋅防水蓋片，以改善窗口的防水設計
2. 回收的門窗五金器件

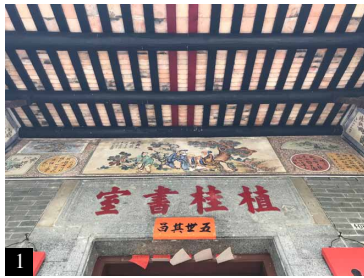
山牆之間的兩組橫樑和支柱系統支撐著標桁。橫樑和支柱系統由石柱支撐。

1. 元朗植桂書室屋頂的木標桁和木板條
2. 木材橫樑和支柱系統雕刻富麗堂皇
3. 新田大夫第的駝峰
4. 大澳楊侯古廟的駝峰

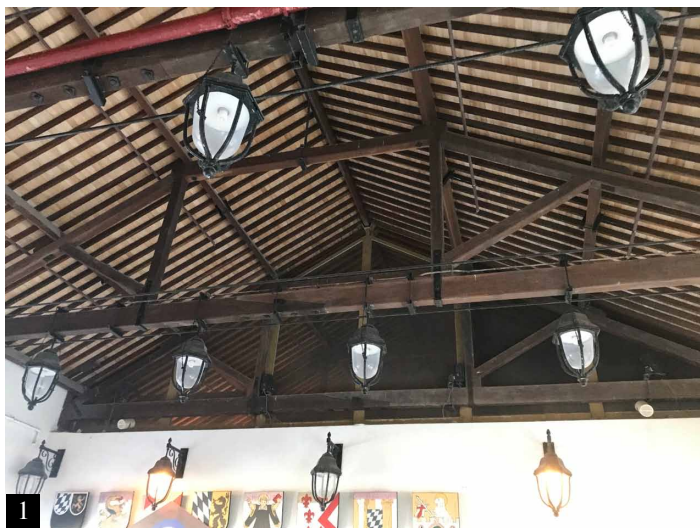
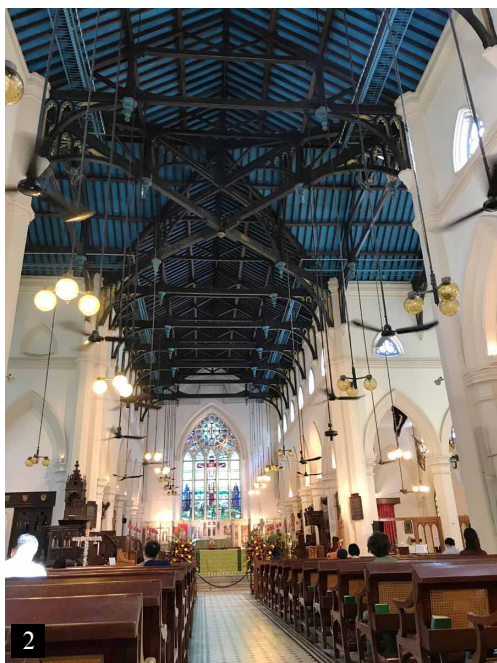
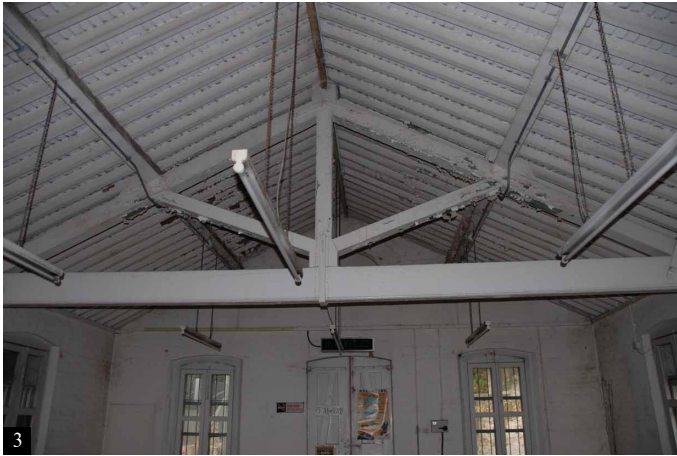
斜頂在西方歷史建築中十分普遍。西式建築有時採用較長的矩形平面，山牆則建在相隔較遠的兩側，相隔較短的兩邊設有長長的承重牆。承重牆上支撐著木桁架，形成了支撐檁桁的基本屋頂結構。最常見的屋頂桁架是單柱桁架和雙柱桁架。如果跨距大而淨空高，會使用橋門形式的桁架。例如中環聖約翰座堂淨空高而跨距大，其主入口完全使用英國軍艦的木材重建而成。香港大學大學堂宿舍飯堂的屋頂也是由對稱擺放的拱柱上的木桁架支撐。

1. 赤柱美利樓的雙柱桁架上的天花木桁架
2. 中環聖約翰座堂的主入口

3. 單柱桁架上的天花木桁架
4. 大學堂宿舍飯堂的木桁架

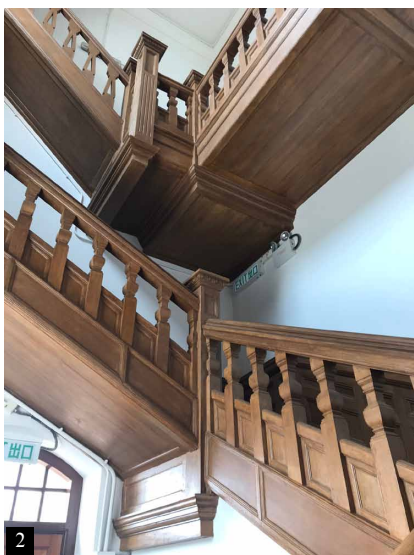
西式歷史建築的樓梯有時用木造，以張弦木樑、樓梯架和懸臂樑支撐。梯級和欄杆也是木造。欄杆是西式房屋的重要裝飾特色。

1. 中環大館的木樓梯
2. 尖沙咀鐘樓的木樓梯
