保養歷史 建築小錦囊

THE HONG KONG INSTITUTE OF
SURVEYORS

發展局保育歷史建築基金資助

目錄

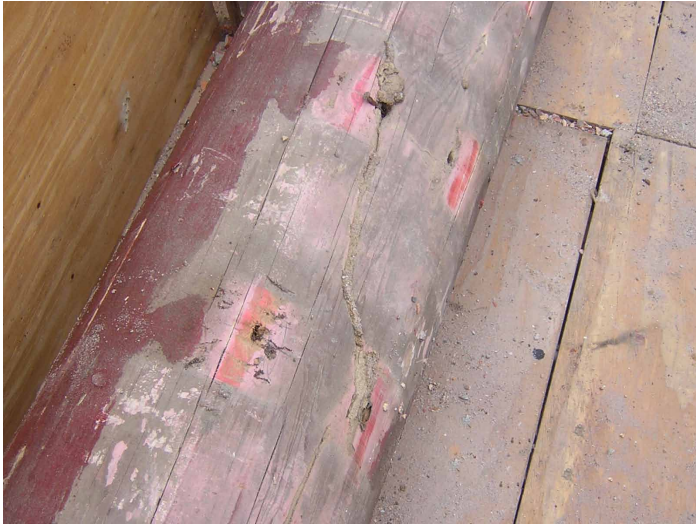
木標桁上的泥線

白蟻透過食用木材內部破壞木材結構元素。柱樑等結構元素其後會變成空心，無法再支撐建築結構。

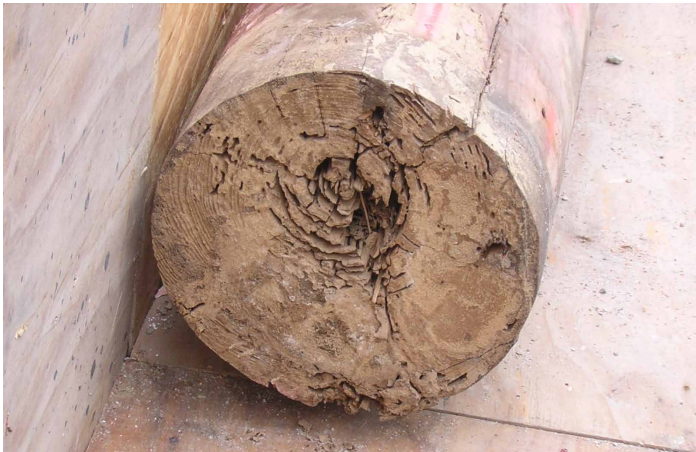
木標桁遭到白蟻破壞。由於白蟻有時食用內部木材，而外部看來無問題，可能難以察覺白蟻感染

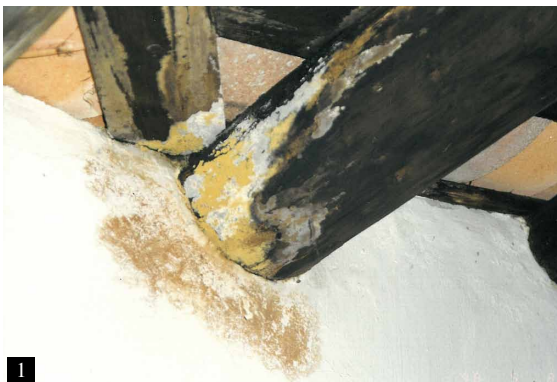
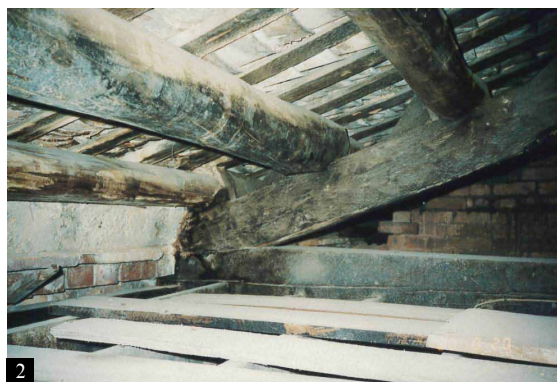
腐爛是由不同種類的真菌引起。真菌生長的利好條件包括溫度介乎攝氏 24 至 32 度之間、存在濕氣、充足氧氣和食物 (例如木材)。香港天氣經常潮濕炎熱，適合真菌增長。屋頂漏水亦增加腐爛風險，因為持續的水源將增加木材的含水量，提供利好真菌生長的環境。有時，腐爛和白蟻侵襲會同時發生，因為木材結構可能有氣孔或裂縫，造成真菌或白蟻感染。腐爛的跡象包括空洞的木材結構和受嚴重感染的木材。

1. 真菌攻擊依靠在潮濕牆壁上的木材末端
2. 嵌入潮濕牆壁的木桁架末端的木材腐朽

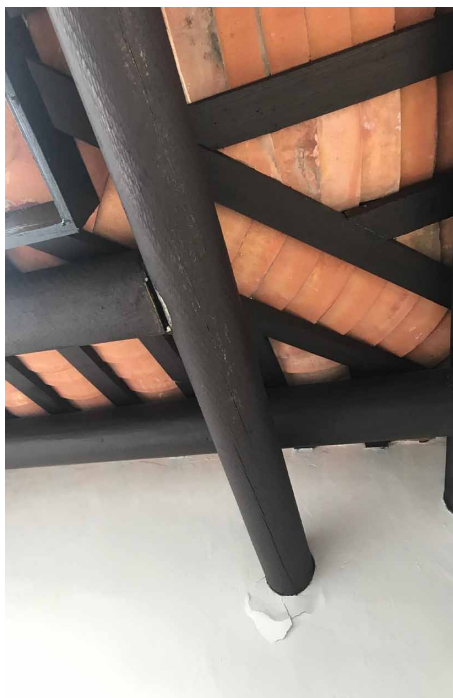
木材的大部分裂縫都是收縮性裂縫。這是木材的自然特性之一，通常不會影響結構的完整性。這種裂縫一般不大，不過如果條件利好，例如濕氣充足和溫度適合，有時可能成為白蟻和真菌的溫床。如果裂到中央核心，將會影響木材的結構強度，屆時需要交由建築專家評估。

木樑的收縮性裂縫

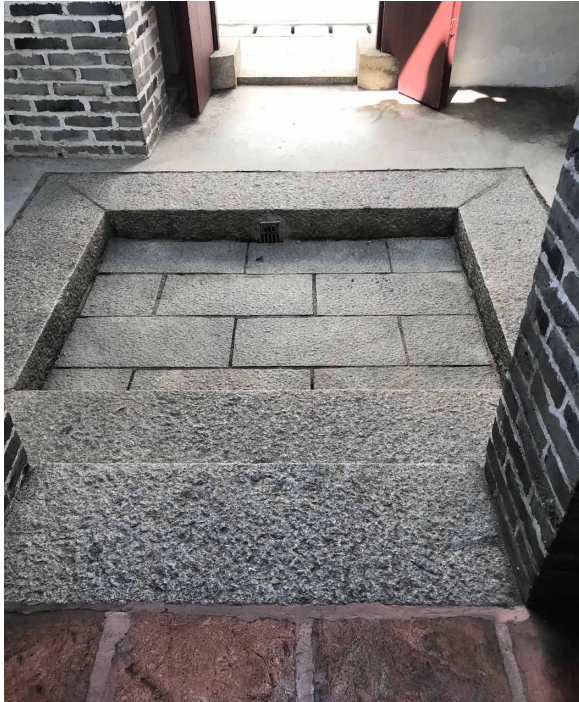
石材地板材料經常採用拋光的花崗岩。

花崗岩在中式房屋的庭園中經常用到

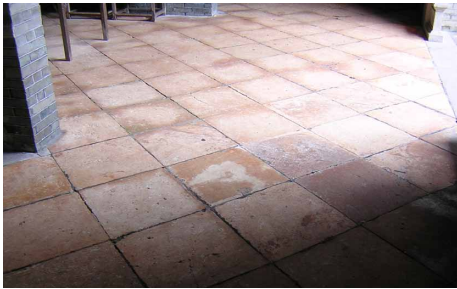
赤陶廣東磚在各種硬地板選項中最為經濟。燃燒過後的赤陶磚會呈現出棕色、紅色或粉紅色。

一間中式房屋的偏殿鋪設了赤陶廣東磚

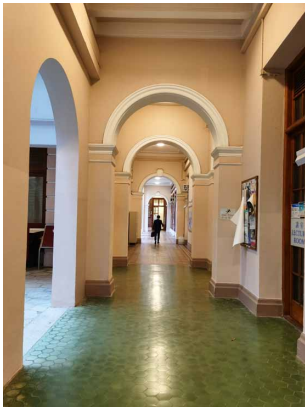
由於經過高溫燒製，因此耐用性高，能產生不易受天氣影響的耐磨玻璃狀瓷磚。其原料與陶磚相似，但改為使用高嶺土與沙和長石混合。瓷磚可以是單色的或多色的（稱為燒彩磚），可以多達六種不同的顏色。

香港大學本部大樓的走廊上鋪設了瓷磚

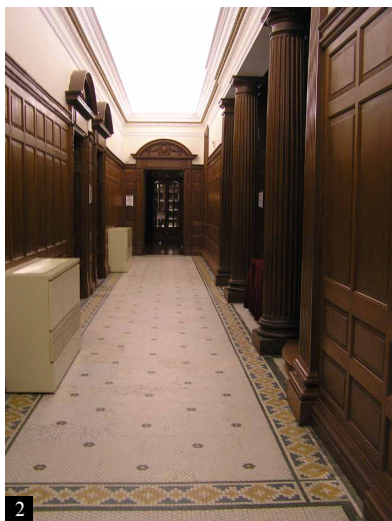
有別於陶磚，水泥磚無需在窯中燒製，而是單靠水泥的硬化作用製成。本地中資公司生產的水泥花紋瓷磚達到了工業規模。這些彩色水泥磚約長 300 毫米、闊 300 毫米，很少再有更大尺寸，因為較大尺寸的水泥磚容易損毀。

1. 香港大學本部大樓的走廊上鋪設了瓷磚

2. 地板使用馬賽克磁磚

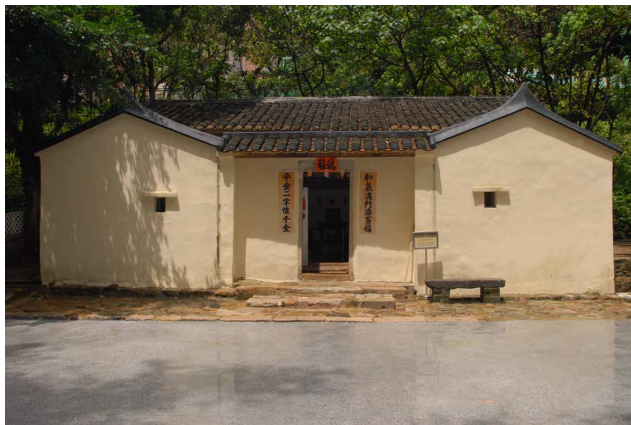
香港天氣炎熱潮濕，石灰水——在 1900 年代中之前稱為熟石灰和刷灰——過往是最實用的外牆飾面。石灰水也可以加入不同顏料著色。

石灰牆

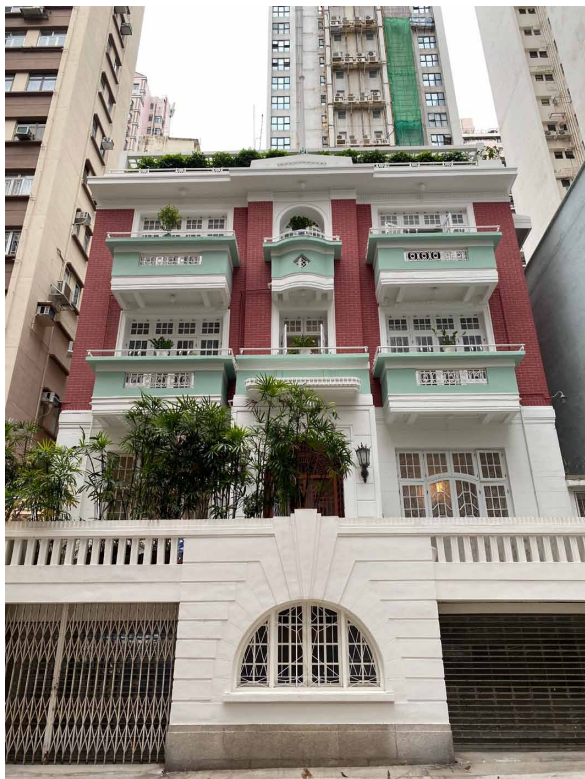
現代塗料包括幾種類型，例如色膠塗料、可洗的色膠塗料、水泥塗料和現代乳膠漆。現代塗料的顏色各有不同，一般受到粉末顏料(例如瓦赭色或礦物)影響。其中礦物塗料具有透氣性。現代膠漆在戰後廣泛使用，形成了今天建築塗料的主流。不過，膠漆一般設計作為現代水泥抹灰，形成薄膜，透氣性低，因此不適合用作石灰泥的基底。

唐樓的現代塗料

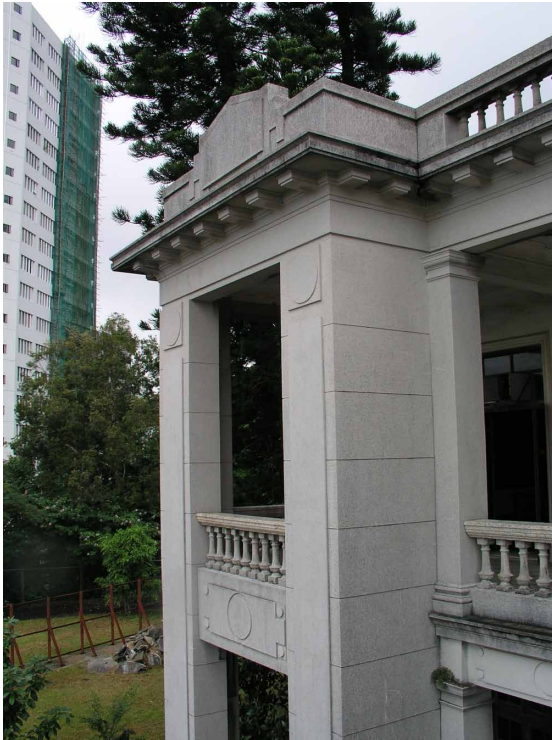
上海抹灰是現代香港較為普遍的建築外牆飾面之一，與石米批盪和水磨石是同一家族。這三種材料也是使用水泥、沙和細石的基本配方的變奏，都具有保護性和耐用性，同時也是裝飾性塗層。在 20 世紀的上海和亞洲西南部的西式建築中經常使用到。

上海抹灰牆

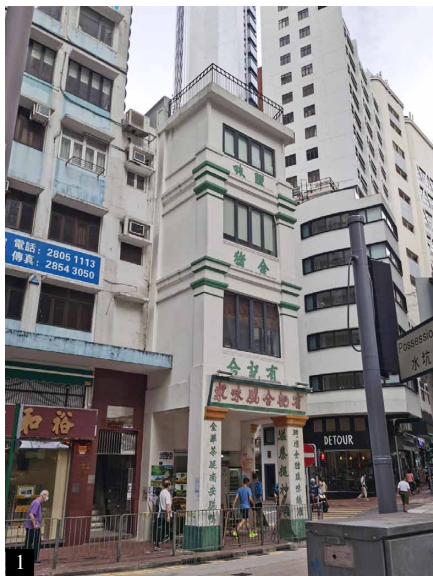
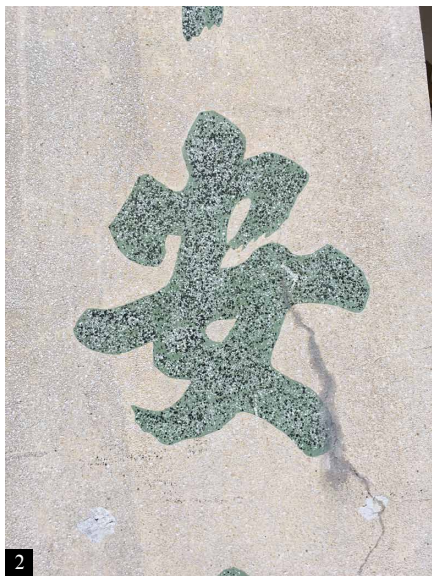
水磨石透過研磨和拋光石米抹面製造平滑表面，令表面看來像經打磨的大理石。水磨石的歷史可追溯至 500 年前。水磨石 (意大利文為 Terrazzo，指陽台) 是 15 世紀在威尼斯發明的。當時工人在完工後獲得三尖八角的大理石碎片，他們將這些大理石碎片放入黏土，再將它磨平，成為更加舒適的步行路面。

1. 上環皇后大道西1號的水磨石招牌和柱子
2. 水磨石的細節

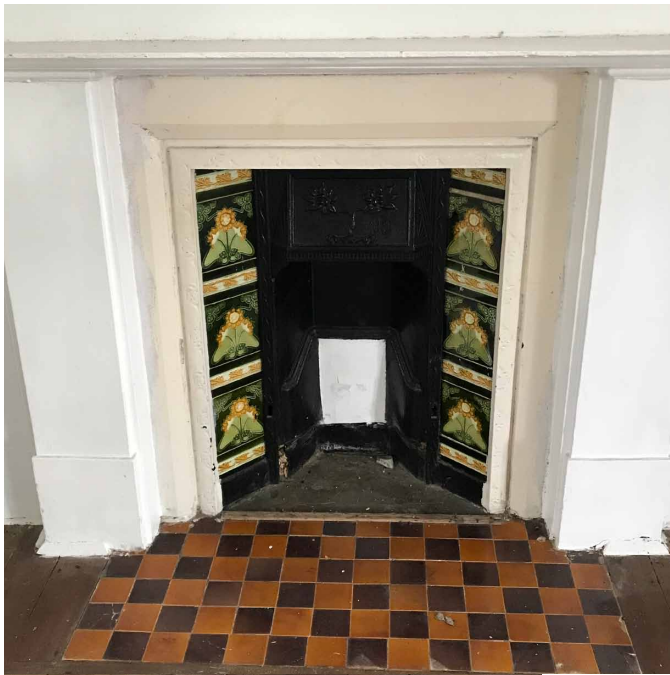
水泥是以白色、紅色或棕色黏土混合沙、石灰、高嶺土、長石和其他材料，視乎所需的物料和性能而定。過往，釉面瓷磚用作牆壁，有時也用於壁爐、傢俬和其他物品。釉面瓷磚可抵禦普通磨損，而且可以清洗。因此，它們比較容易保養。由於生產過程相對簡單、耐用和容易清潔，水泥磚在浴室和廚房廣泛使用。隨著香港的公共和住宅建築越來越大，水泥磚也成為樓梯間和走廊等公共空間的流行選擇。

壁爐加入釉面瓷磚

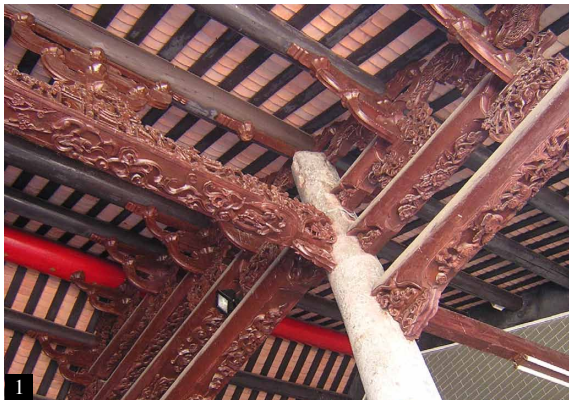
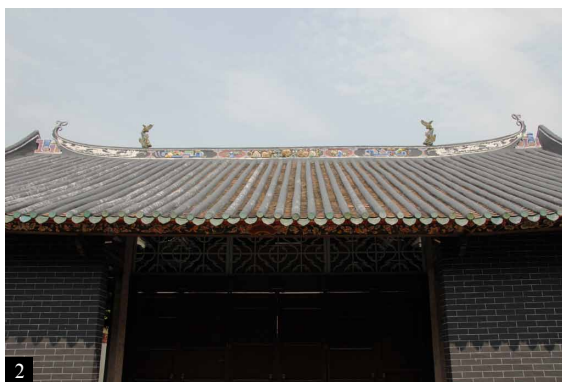
內置式木造結構、大部分柱子、檀桁、繫樑和斗拱完全外露，讓人們可以清楚看到，也給予工匠展現藝術的機會。作為中式建築的重要一環，它體現出人們向上天的請求，也是「天人合一」的重要證明。因此，屋頂裝飾絕不比其他建築部分遜色，甚至可以說是更加精緻，例如屋脊上的獸形裝飾、梯形山牆上的磚雕和垂脊上的獸形裝飾。香港大部分民居的內部樑框結構完全外露，因此一直是雕刻的重點。中式建築的門窗是與人接觸最多的部分，裝飾當然也集中在門窗上。

1. 元朗鄧氏宗祠帶有豐富雕刻的木橫樑和支柱系統
2. 粉嶺鄧松嶺祠堂的灰泥裝飾屋脊
3. 牆壁雕帶上的灰泥裝飾和屋頂雨水槽的魚形水管口
4. 新田大夫第偏殿的雕刻木門

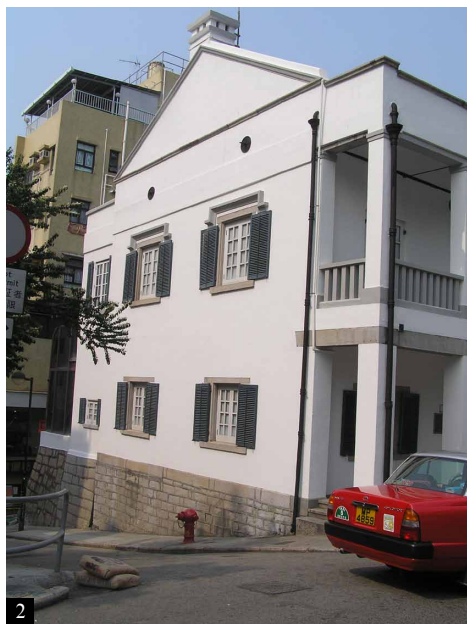
為了增添莊嚴味道，柱子成為主要的建築語言，在羅馬拱廊的頂部和底部加上裝飾。頂部的山牆通常以三角形山牆作裝飾，避免屋頂過份單調。斜頂反映因應香港亞熱帶氣候作出的改動。

2. 舊赤柱警署的三角形山牆

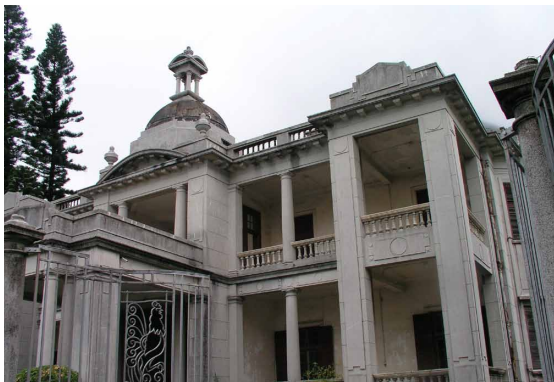
屋頂有圓頂亭樓和中央塔樓營造戲劇性的屋頂線，此外還有大型拱頂石和其他義大利巴羅克風格元素。窗戶、露台和外廊等重複元

譚雅仕大宅屋頂上的塔樓

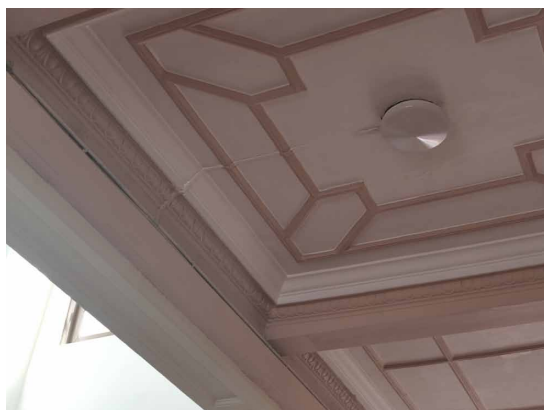
香港大學本部大樓的色彩塑料天花

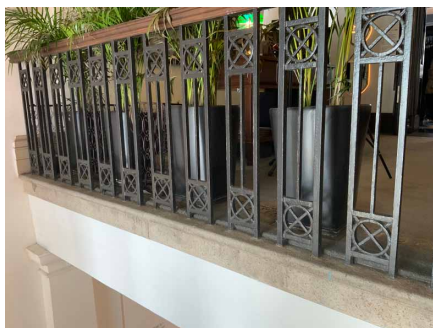
在歷史悠久的室內裝飾中，最大型和最顯眼的金屬製品元素是樓梯欄杆和欄杆柱。鍛鐵製品是由鐵條組成，加熱後錘成捲動形狀，可以焊接在一起，形成幾乎任何尺寸的欄杆、大門和圍屏。欄杆的形狀、材料和大小各不相同，而欄杆柱則由縱向裝飾固定，連接兩根柱子，利用柱子形成的距離賦予建築正面節奏美。

中環大館的鐵樓梯欄杆柱

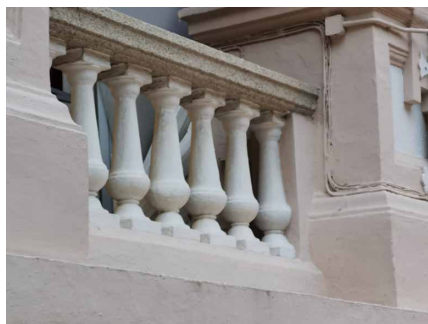
香港大學本部大樓的欄杆柱

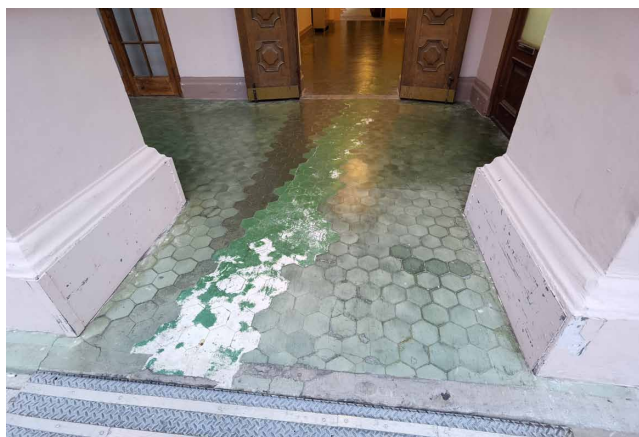
瓷磚和石頭被認為是非常耐用的材料。對於地磚來說，最常見的問題可能是由於人流繁多造成磨損而外觀欠佳。染色和變髒也是瓷磚的主要問題。在容易被食物、油等污染的地方，應該塗上保護層。對於牆磚來說，脫粘是一個重大問題，因為它會造成安全隱患。瓷磚可能會與墊層、抹灰甚至混凝土基底分離，這種分離可能導致裂縫。

地磚老化和磨損

地磚磨損，但不會造成滑倒或表面不平等危險，是可以接受的。小範圍脫落的地磚可以用顏色盡可能接近原色的地磚進行修補，使用完全一樣的地磚修補最好。地磚要用適當的清潔劑清潔，否則會損壞飾面。例如酸性溶液可能會使花崗岩染色。蒸汽可以用來清潔瓷磚，但過多的水分会濕透地板和牆壁。

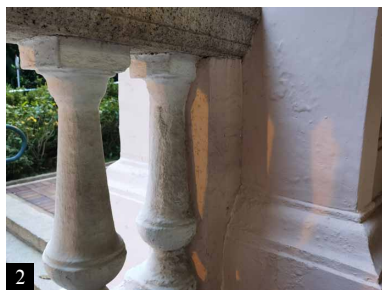
1. 牆上的油漆剝落
2. 油漆白華化和體積膨脹

油漆塗層是最常見的飾面，其常見問題可能是由各種潛在原因造成的，例如紫外線、傾盆大雨、植被和動物糞便。污染物也可能引起塗層成分的化學反應，導致變色或分解。過高的濕度可能會導致霉菌生長，感染並玷污油漆表面。意外撞擊的磨損和不適當或不充分的保養也是常見原因。滲水、濕氣從地面上升、生物入侵和鹽結晶形成是通常影響基底的問題，導致例如黏附欠佳、化學降解、塗漆或塗層材料白華化和體積膨脹等問題。

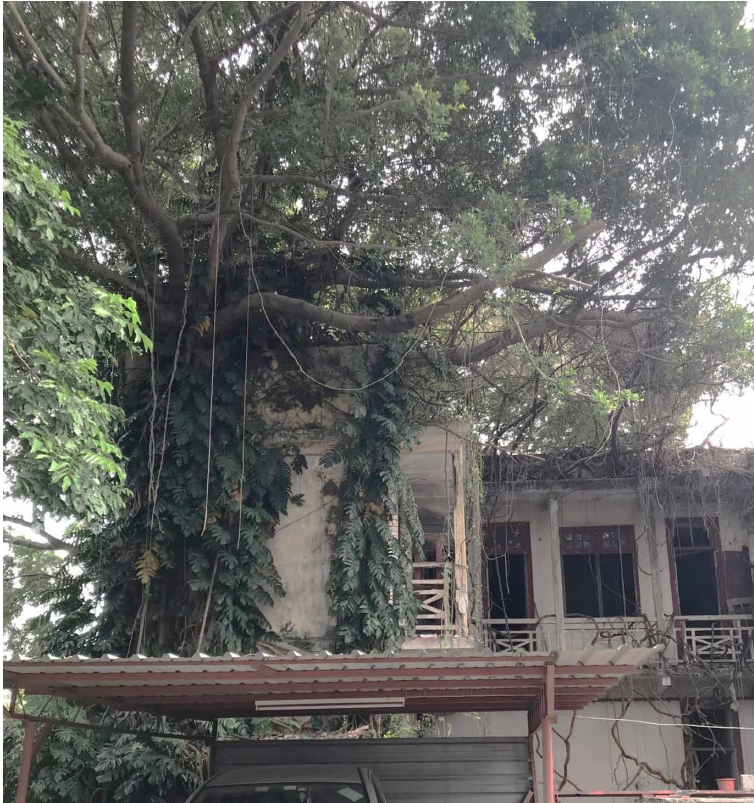
細葉榕在一幢建築的垂直表面生長。

在香港，在建築結構上生長的樹木多數是榕樹，當中大部分是細葉榕。榕樹的纏勒特性是它在建築結構生長的一項重要因素。從細小種子經由雀鳥和蝙蝠撒到裂縫和接縫開始，幼苗的氣根便進入砌石隙縫或結構裂縫以尋找土壤和水分。幼苗的氣根在建築的垂直表面或屋頂生長，最後覆蓋建築結構，長成大樹。由於氣根可以在到達地面之後迅速長成新樹幹，榕樹可以在建築結構上長得更大。2018年9月16日，當颱風山竹侵襲本港時，大角咀一幢唐樓的外牆便因為生長於牆上的大樹被強風吹倒而倒塌。

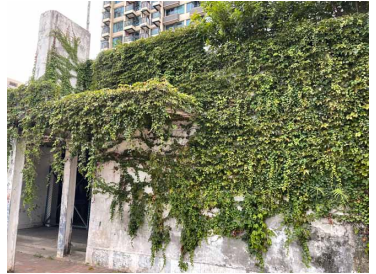
爬牆虎和薜荔等藤蔓植物在建築的垂直表面上生長

藤蔓植物透過卷鬚、吸盤、鈎刺和不定根等各種構造依附在鄰近牆壁，向上生長至高於建築以獲取陽光。例如爬牆虎（異葉爬山虎）利用捲鬚的吸盤依附在牆身。夜花仙人掌（量天尺）和薜荔利用不定根依附在牆身。成千上萬的這些依附物和穿透物可對建築結構造成破壞。它們可以抽乾牆壁的水分，令砌石移位，破壞砌磚填縫的砂漿，撬開批盪表面的砂漿，讓水分侵蝕，造成進一步破壞。

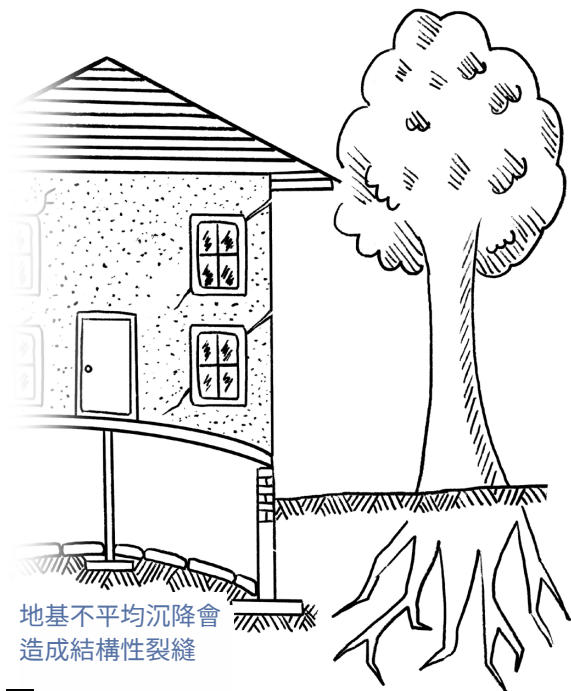
地基不平均沉降會造成結構性裂縫

樹根不斷伸展以尋找水分和養分。樹根可以移動土壤，抽乾土壤的水分，令土壤移位。由於地基由周圍的土壤支撐，當樹根長大或抽乾土壤水分，地基會開始沉降，失去支撐。當土壤移位，支樑亦會移位，牆壁會型開，天花板會變得不平。

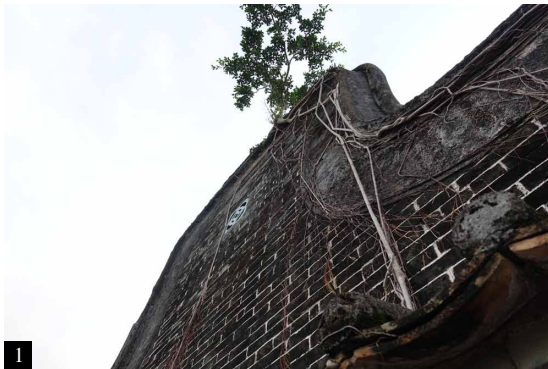
1

1. 樹根穿透磚牆的砂漿

樹根可以造成裂縫或擴大裂縫，這些裂縫可以保存水分，讓小動物進入。植物也可以保存水分，導致建材化學性變質。此外，植物大規模生長可能隱藏下方建材的問題。

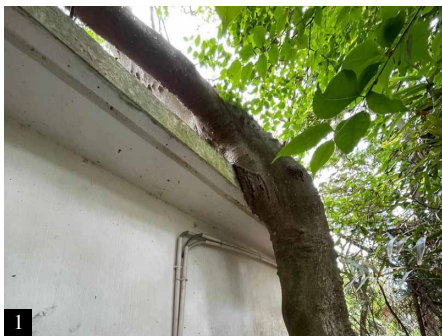
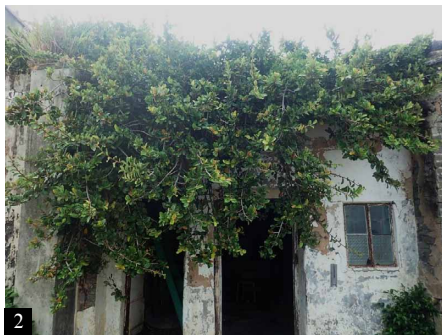
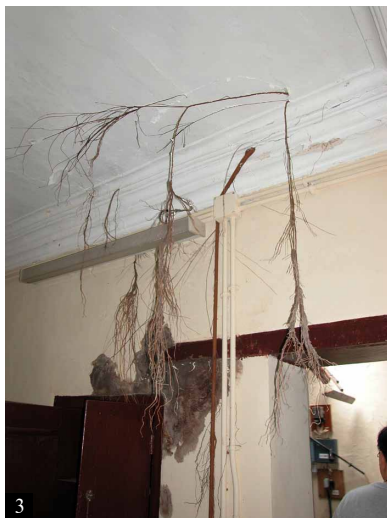
1. 樹枝磨擦屋頂，懸掛在屋頂上方
2. 植物在屋頂生長
3. 植物根部穿透建築物屋頂。

此外，植物和其碎屑將有助水分累積，增加屋頂的重量，這可能對結構造成安全風險，尤其是木材結構和瓦片屋頂。

懸掛在屋頂上方的大小樹枝在風暴中可能造成危險，如樹枝墜下，可能嚴重損壞建築。此外，如樹枝長時間摩擦屋頂，屋頂也可能遭到破壞。

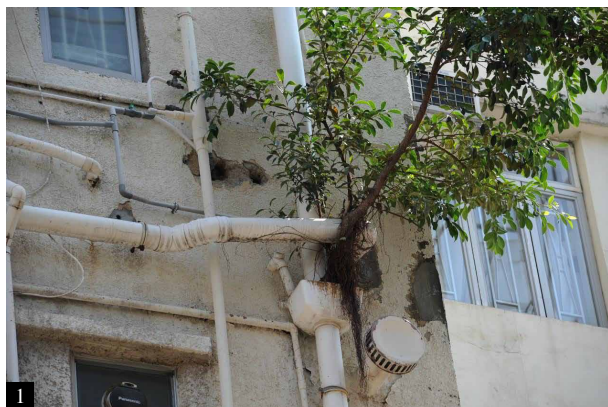
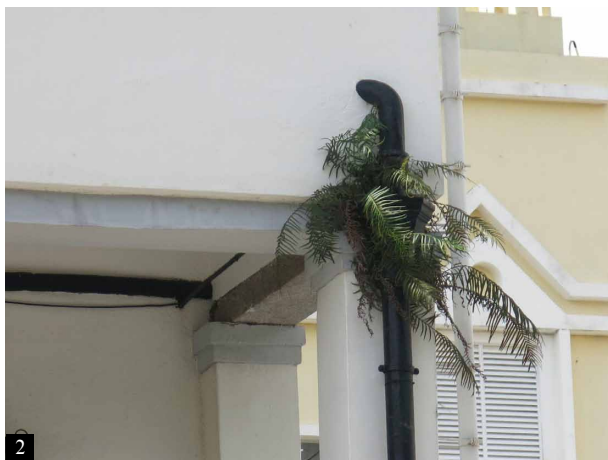
1, 2. 一棵細葉榕從檐槽和雨水斗生長出來

當來自鄰近樹木的樹葉和嫩枝等碎屑以及苔蘚在檐槽和雨水斗堆積，與屋頂上的雨水混合，會為植物生長締造完美的環境。植物可能堵塞檐槽，令它們無法排走雨水，導致收集得到的雨水滿溢。植物也會吸引野生動物，例如雀鳥、老鼠和昆蟲，這些動物都可能對建築造成破壞，滋擾住戶。
